**Constat d'experts concernant StocaMine - MDPA Wittelsheim.
Evaluation d'expert d'une nouvelle méthode de déstockage de
colis de déchets dans le bloc 21 (septembre 2015).**

Sondershausen, le 25 septembre 2015

Documentation photographique StocaMine - Mines de Potasse d'Alsace (Visite du 07 septembre 2015)

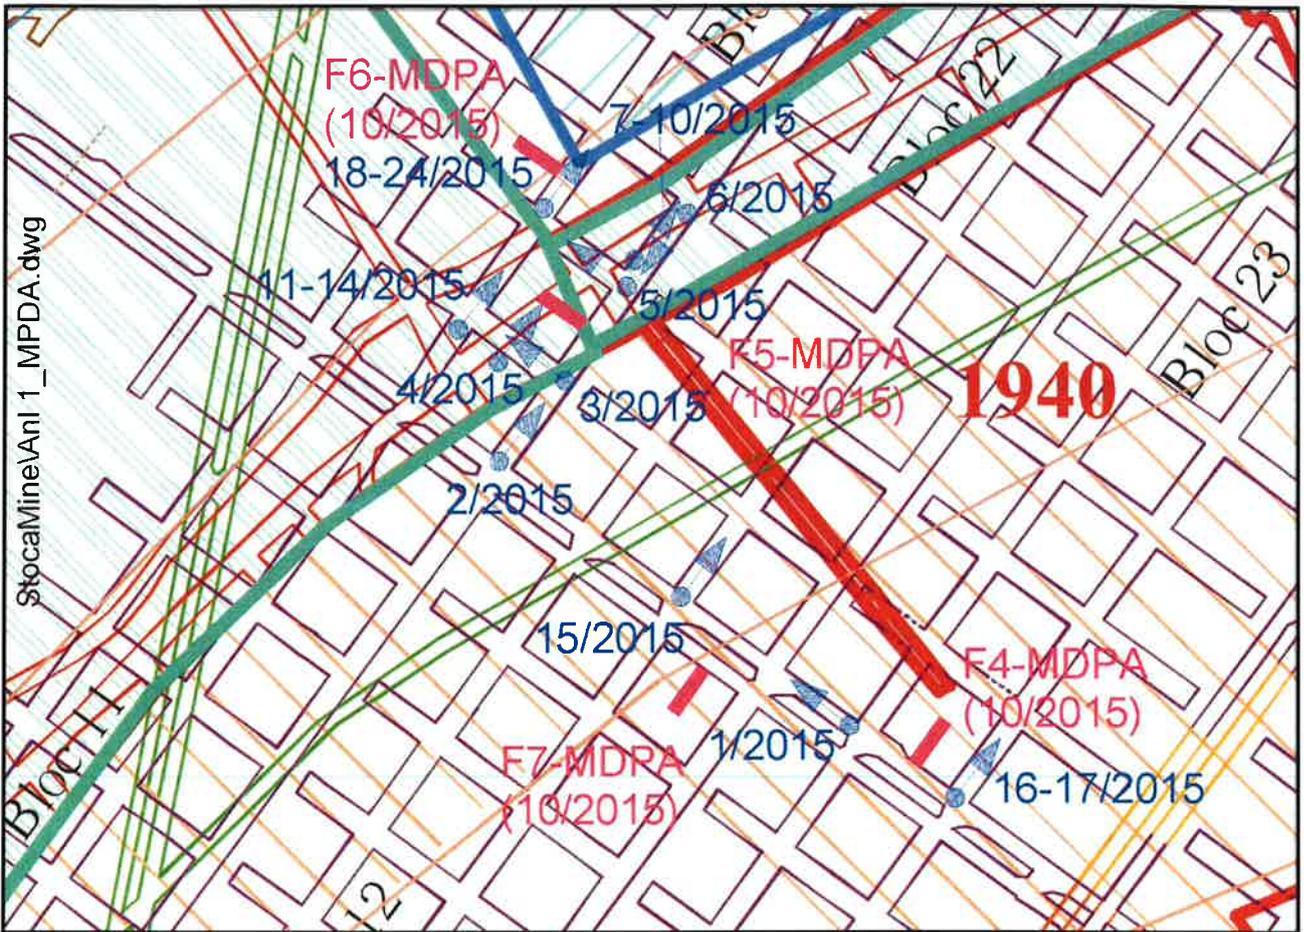
Figure 1 StocaMine, Bloc 21, avec les emplacements de prise de cliché des 17 juin et 07 septembre 2015 et des forages de fracturation hydraulique prévus

La situation du toit rencontrée correspond à celle de l'*allée 21/2*, avec des bancs de toit en biseau décollés, mais sans la compression marquée des colis entre le toit et le mur. En tenant compte des effets des exploitations antérieures des veines de potasse sus-jacentes, la situation géomécanique rencontrée dans l'*allée 21/2* est plus favorable qu'au même niveau de l'*allée 21/1*, avec probablement des effets de pilier résiduel fortement marqués (voir figure 1).

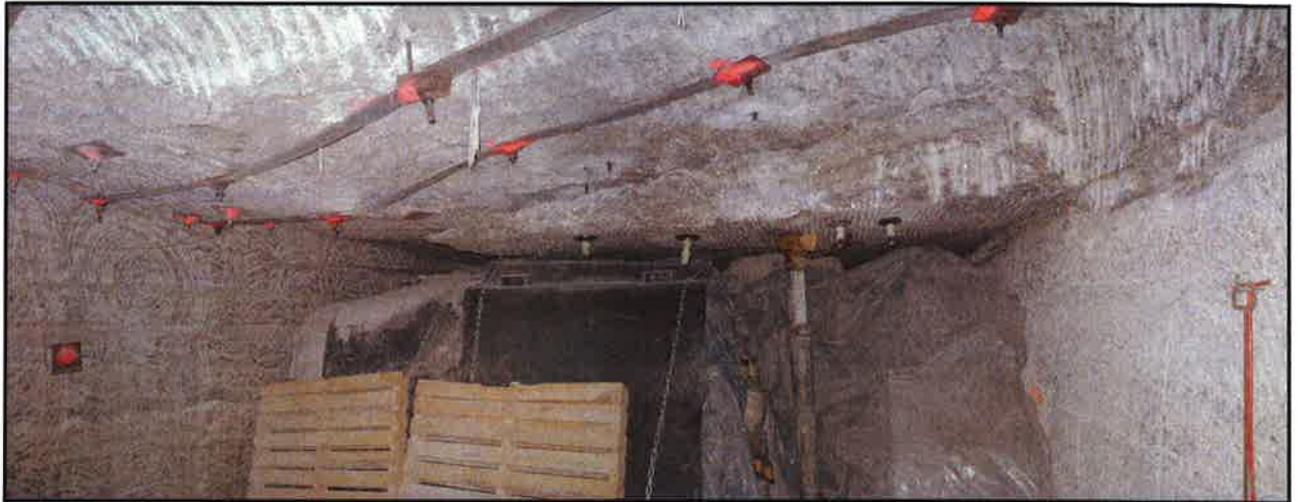
Photo panoramique de l'état d'avancement actuel des travaux de déblaiement dans la galerie 21/2, en direction du nord-est

Entre les recoupes R7 et R6, en direction du nord-est.

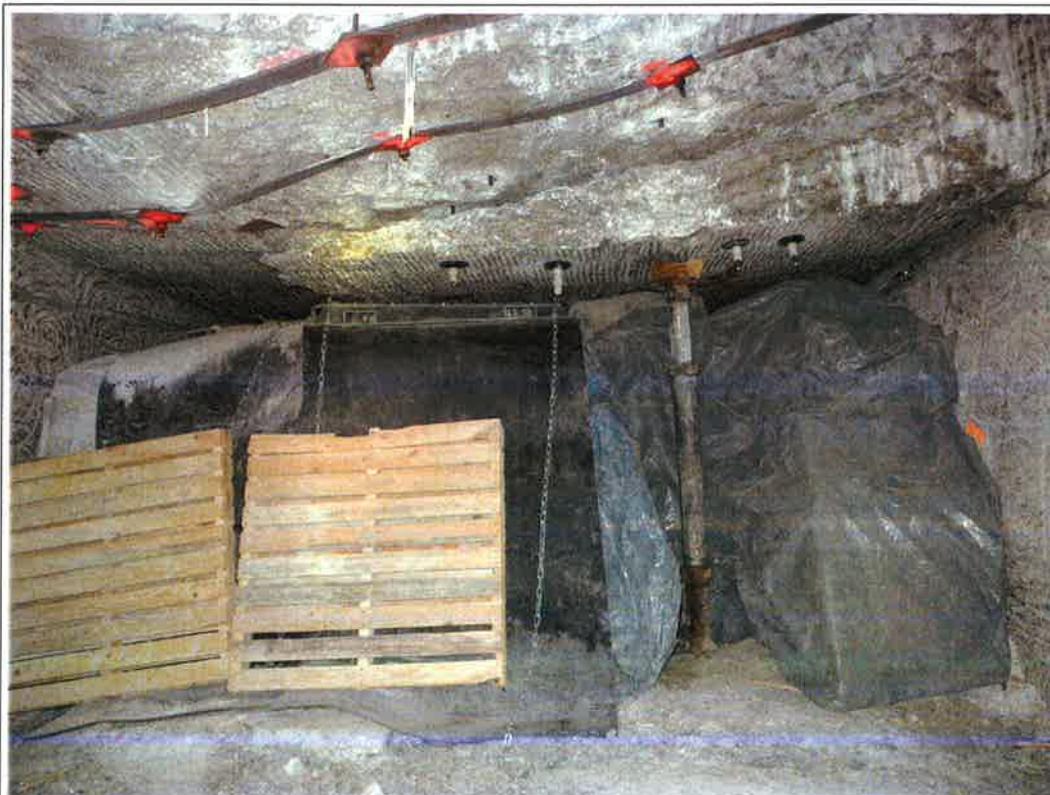
Photo
18/2015

StocaMine / Bloc 21. Galerie 21/2, ou nord-est de la recoupe R7 ; en direction du nord-est, vue sur la situation actuelle des travaux de déblaiement. Décollement d'une épaisse plaque en biseau du toit, habituelle au niveau du parement sud-est.

Sécurisation à l'aide de boulons et d'un étau isolé.

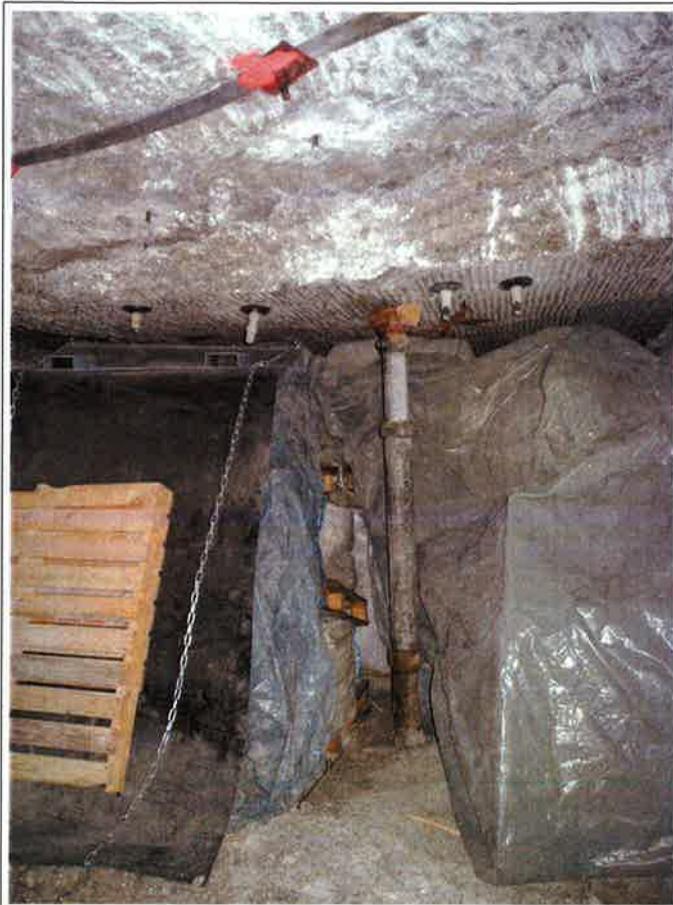
Photo 19/2015

StocaMine / Bloc 21. Galerie 21/2, ou nord-est de la recoupe R7 ; en direction du nord-est, vue sur la situation actuelle des travaux de déblaiement. Sécurisation de la plaque en biseau du toit décollée au niveau du parement sud-est à l'aide de boulons et d'un étau isolé. Détail de la photo n° 18/2015 du 07 septembre 2015.

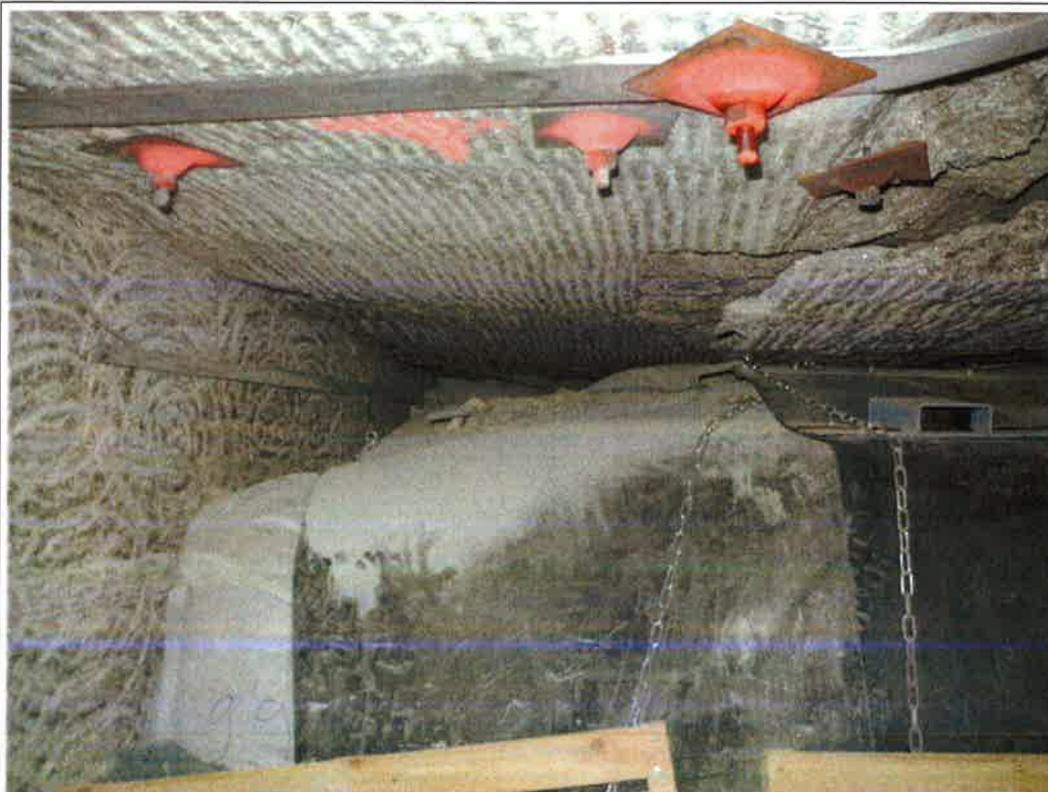
Photo 20/2015

StocaMine / Bloc 21. Galerie 21/2, ou nord-est de la recoupe R7 ; en direction du nord-est, vue sur la situation actuelle des travaux de déblaiement. Parement nord-ouest avec une plaque en biseau décollée du toit. Situation globale plutôt favorable, permettant une sécurisation maîtrisée pour le déstockage. Détail de la photo n° 18/2015 du 07 septembre 2015.
