La lettre d'information sur les travaux de déstockage

N°10 - MAI 2015

LE STOCKAGE SOUTERRAIN STOCAMINE

L'ARRÊT DU DÉSTOCKAGE DANS LA RECOUPE 8

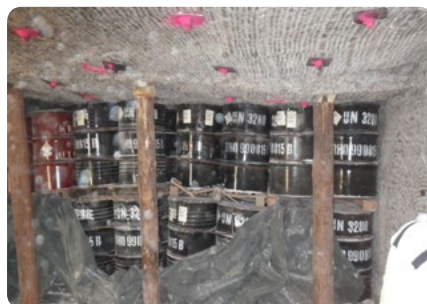
(1)

Sous l'effet des contraintes latérales qui ont conduit au rapprochement des parements (murs), le banc décollé a subi un fort fléchissement jusqu'à venir au contact et mettre en pression les premiers fûts de déchets.

L'une des palettes supportant un colis de fûts s'est écrasée sous la pression (1). Une extraction des colis concernés risquait fort de se traduire par la chute d'une plaque de toit et par un accident pour les opérateurs concernés.

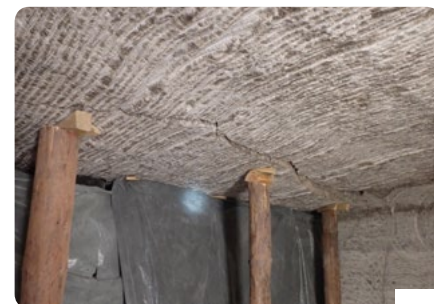
(2)

Après concertation avec les intervenants travaillant sur le site, avec l'inspecteur de la DREAL et en présence du médecin du travail, la société des Mines de Potasse d'Alsace (MDPA) a décidé d'arrêter le déstockage dans cette portion de recoupe et de renforcer les abords de la zone concernée (2). Cela a conduit à renoncer au déstockage de 100 kg de mercure.

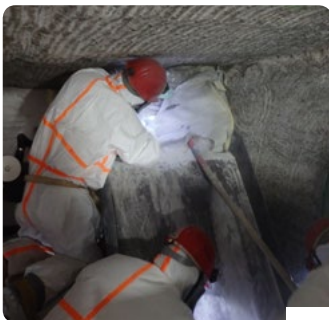
L'allée 1 du bloc 21 a permis de mettre en œuvre une méthode d'extraction des big-bags coincés contre le toit (4) en les vidant partiellement à l'aide d'un aspirateur grande puissance (5) puis en les extrayant avant de les reconditionner sur place dans des big-bags de dimension supérieure.
