# La lettre d'information sur les travaux de déstockage

N°11 - JUIN 2015

LE STOCKAGE SOUTERRAIN STOCAMINE

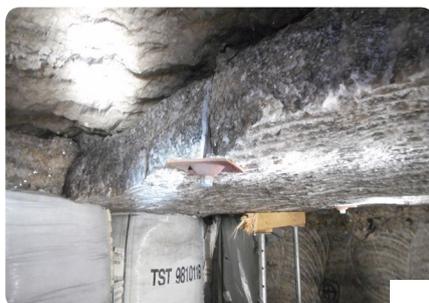
(1)

Le toit décollé se présentait sous forme de biseau et sa partie la plus fine risquait de tomber sur les opérateurs. La plaque instable (1), d'un poids supérieur à la tonne, a pu être abattue avec une barre à purger (2). Cela traduit la grande fragilité du toit et des essais sont en cours avec des engins adaptés pour abattre les parties dangereuses.

Ce décollement de toit est corrélé au fluage du sel gemme (sa capacité à se refermer sur les vides) et au vieillissement des galeries, tout comme les fissures verticales traversant les galeries au droit des piliers. Un soutènement plus dense par pose de lames à intervalles resserrés et boulonnage densifié a été mis en place pour sécuriser cette allée qui devra rester longtemps ouverte.

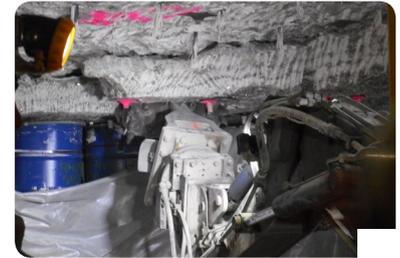
(5)

Nous expérimentons dans l'allée 2 avec l'entreprise SAARMontan des méthodes permettant de sécuriser et de réduire le temps d'intervention des opérateurs sous ces toits décollés. Des boulons en fibre de verre ont été utilisés pour tenir provisoirement le toit avant de le haver (le creuser) avec la petite machine d'abattage récemment acquise, de marque Alpine, ou avec une Volvo (5). Des étançons hydrauliques individuels, plus rapides à mettre en place, vont être introduits pour remplacer ces boulons provisoires.
