La lettre d'information sur les travaux de déstockage

N°12 - SEPTEMBRE 2015

LE STOCKAGE SOUTERRAIN STOCAMINE

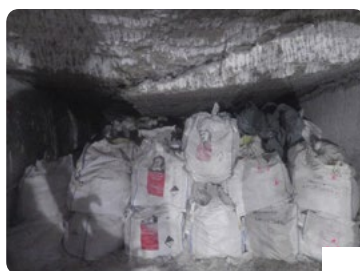
(1) Front de colis amiantés dans l'allée 2 du bloc 21.

Dans cette allée, les colis de déchets amiantés sont sous contrainte et le toit est décollé. Le mode opératoire validé implique la mise en place mécanisée d'étauçons (dispositif mobile d'étalement du toit) avant la pose sécurisée de boulons en fibre de verre et le havage du toit. Ces opérations sont préalables à l'extraction des colis et sécurisent le toit pour l'intervention des opérateurs. Très longues et délicates, ces opérations ne peuvent se concevoir que sur une zone délimitée.

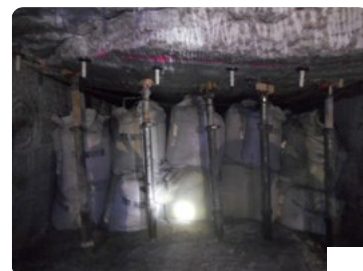
(2) Renforcement du toit par étaçons dans l'allée 2 du bloc 21.

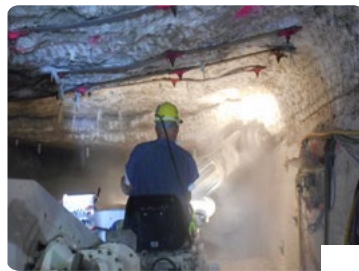
(3) Havage (creusement) du toit décollé.

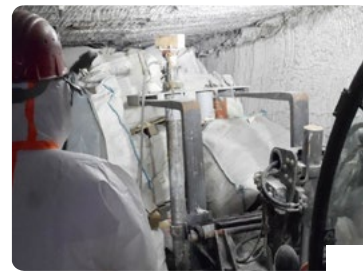
(4) Mise en place d'un étaçon à distance (allée 2 bloc 21).
