# Rapport de fin de chantier : Déstockage de déchets mercuriels du site StocaMine

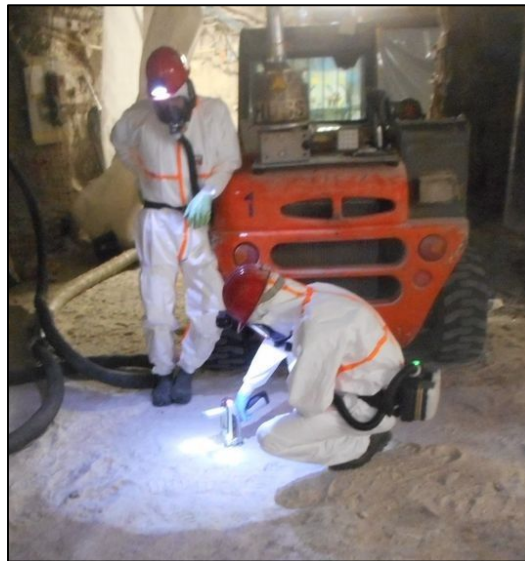
Les opérations d'extraction des colis dans les blocs ont impliqué le port d'équipements de protection individuelle adaptés au risque chimique et mécanique :

- bottes de sécurité
- combinaison à capuche (catégorie 3, type 4B)
- gants (contre risque chimique et mécanique)
- masque complet
- bloc moteur d'assistance ventilatoire connecté sur le masque et équipé de filtre P3 ou A1B1E1K1 Hg P3 (selon le déchet manipulé)
- casque
- l'ensemble combinaison-bottes-gants-masque est scotché pour être étanche aux poussières

Une fois les intervenants équipés, leur équipement était contrôlé par le chef de sas et ce dernier donnait l'autorisation d'aller dans la zone de travail sur les déchets.

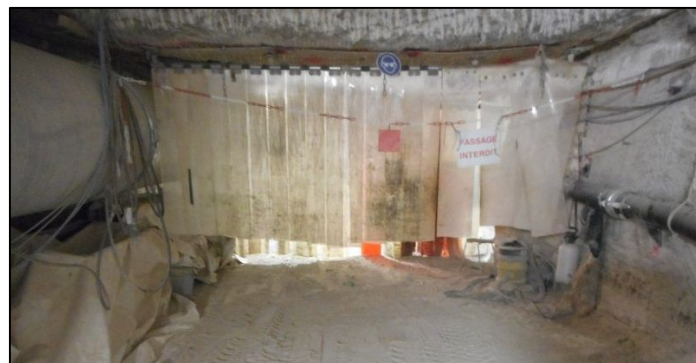
La zone de travail sur les déchets a été appelée zone rouge. Elle a été considérée comme potentiellement polluée à cause des opérations qui s'y déroulaient. Elle était délimitée par un rideau à lamelles transparentes. Par opposition, toute zone non polluée était appelée zone verte.

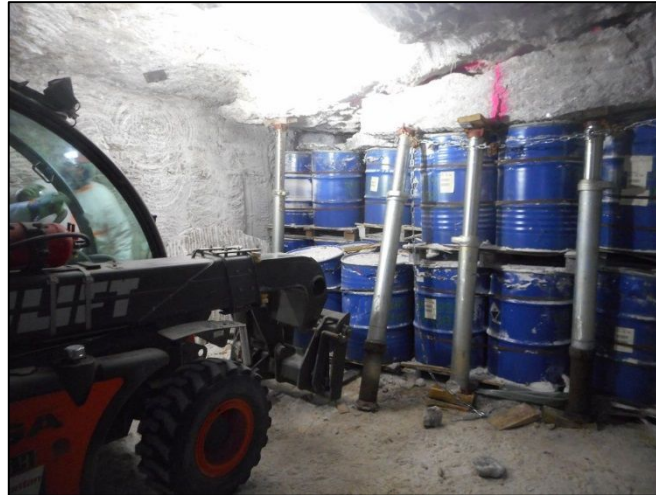
Les déchets extraits du front étaient conditionnés initialement en big-bags ou en fûts sur palette (sporadiquement en container ou déchet filmé sur palette). Pour les extraire du front lorsqu'ils n'étaient pas coincés par les terrains, la zone rouge était équipée d'un chariot à fourches avec bras télescopique de marque AUSA.

Chaque colis était équipé d'une étiquette StocaMine permettant de l'identifier. Ces étiquettes ont été récupérées pour confirmer le contenu du front extrait.

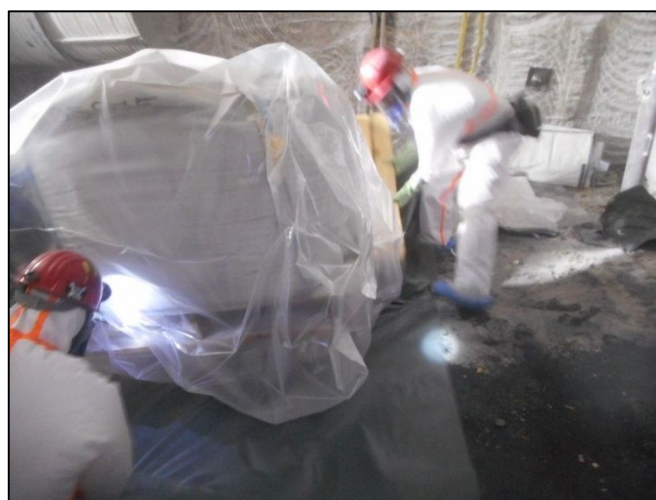
Le colis était posé contre le rideau à lamelle côté zone rouge (les fourches du chariot en zone rouge peuvent être polluées). Un chariot en zone verte récupérait le colis propre (le rideau était coupé à quelques dizaines de centimètre du sol pour avoir le visu sur la palette de l'autre côté du rideau).

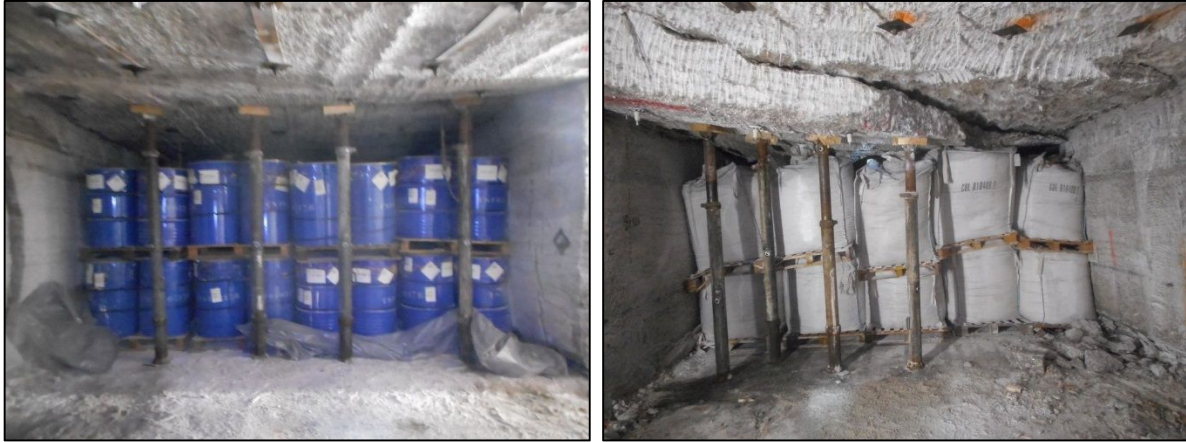
Un front de déchets contient 8 à 18 colis selon la taille des colis, le plus courant étant 8 colis lorsque ce sont des fûts sur palettes (2 hauteurs de 4 colis) ou 10 colis lorsque ce sont des big-bags (2 hauteurs de 5 colis).

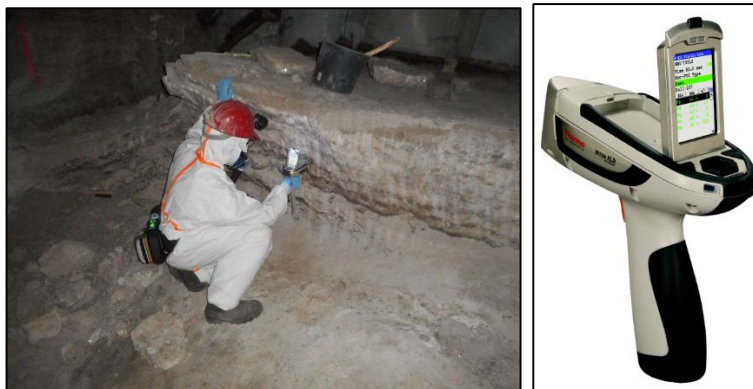
Puis, le maître d'œuvre (qui possédait les compétences en chimie) effectuait des analyses de contamination in situ à l'aide d'un spectromètre à fluorescence X portable permettant de détecter la présence de métaux lourds à même le sol (méthode optique, pas de prise d'échantillon nécessaire). La prise de mesure se faisait en quelques secondes et la lecture des résultats était immédiate. De nombreuses mesures étaient réalisées en zone rouge à chaque avancement, avec des points de mesures répartis sur la zone (on considère statistiquement qu'un ensemble de points de mesure ne révélant pas de contamination signifie que l'ensemble de la surface proche contenant ces points n'est pas contaminée). Pour les zones éloignées de la source potentielle d'émission de polluants, environ 10 points sur 100 m<sup>2</sup> étaient mesurés. Pour les zones à fort risque de pollution (notamment à l'approche du front de déchets), 10 points sur 10 m<sup>2</sup> étaient mesurés. Lorsqu'une pollution était détectée, le maillage de mesure était immédiatement resserré et un ensemble de mesures était pratiqué autour du point de pollution pour évaluer l'étendue de la surface contaminée. La/les surface(s) contaminées étaient alors nettoyées puis recontrôlées, et ce, plusieurs fois si nécessaire jusqu'à ce que la zone ne soit plus contaminée.

Suite à ce travail analytique, la zone de travail était déclarée verte.

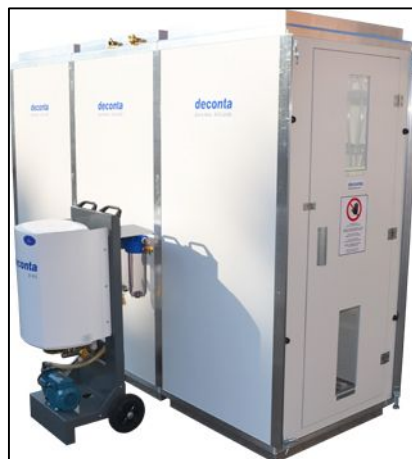
Le personnel passait donc par des sas de décontamination à 4 compartiments. Dans le 1<sup>er</sup>, l'intervenant retirait ses sur-chausses et se douchait brièvement en insistant uniquement sur les gants, les bottes, le casque, le masque et le bloc moteur (la combinaison est étanche à une aspersion, mais pas à une douche prolongée). Dans le 2<sup>e</sup> sas, l'intervenant se déséquipait et se déshabillait totalement tout en conservant uniquement masque et bloc moteur encore en fonctionnement. Les bottes et casque étaient jetés dans une trappe spécifique pour récupération, le reste était jeté dans une autre trappe pour mise au rebut en tant que matériel potentiellement souillé. Dans le 3<sup>e</sup> sas, l'intervenant retirait masque et bloc moteur qu'il plaçait dans une poche et prenait une douche d'hygiène. Dans le 4<sup>e</sup> sas, l'intervenant se séchait avant de rentrer au vestiaire où il pouvait déposer l'équipement de protection respiratoire et se rhabiller.

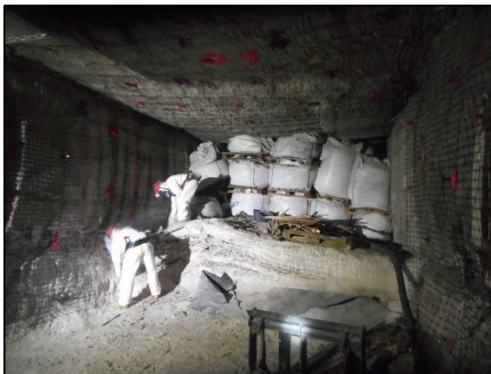
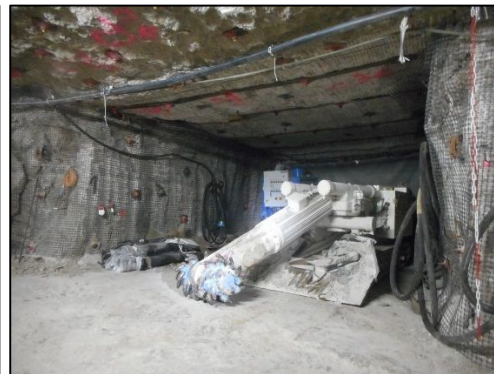
En langage minier, le mur désigne le sol. Un redan au mur est une différence de niveaux brutale, comme une marche d'escalier. Souvent, en entrée de bloc, un redan au mur était présent. Pour le roulage des engins et la sécurité du personnel, ce redan devait être éliminé progressivement par confection d'une rampe. Pour ce faire, le mur était alors havé. En langage minier, le havage désigne l'opération par laquelle la roche constituant les terrains est découpée, taillée. La machine réalisant ce travail est dénommée haveuse.

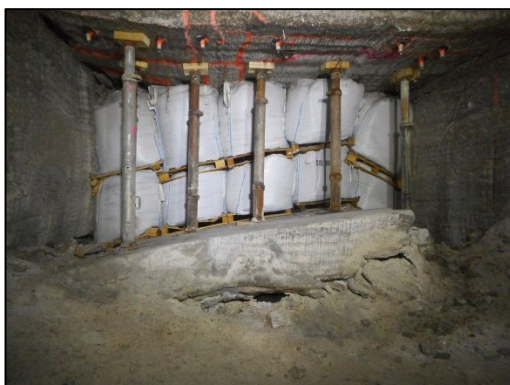
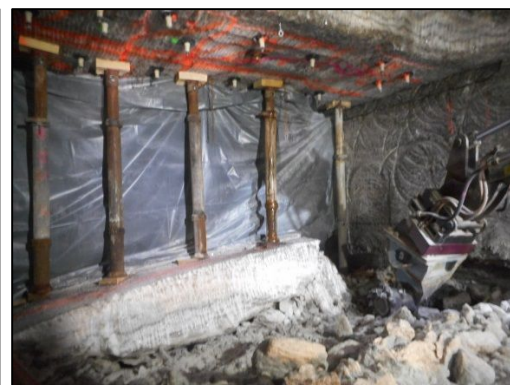
Un mur soufflé désigne une déformation du mur qui sous une pression latérale se décolle et se courbe pour former une bosse plus ou moins haute. Cette déformation du mur est gênante pour le chantier et doit être supprimée par havage également.

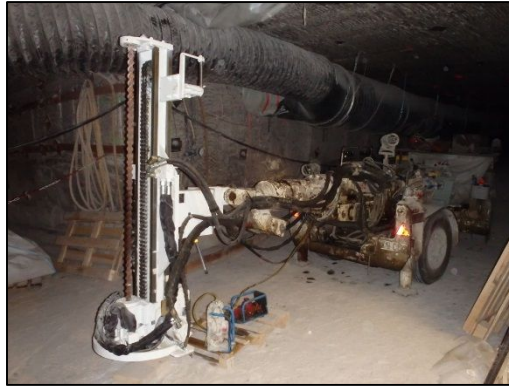
Pour sécuriser les parements, un boulonnage à 1,50m était appliqué à raison de 1 ou 2 boulons par parement et par avancement d'1,20m. Les boulons employés étaient des boulons métalliques scellés à la résine. Très ponctuellement, un abattage de pan de parement décollé a été nécessaire.

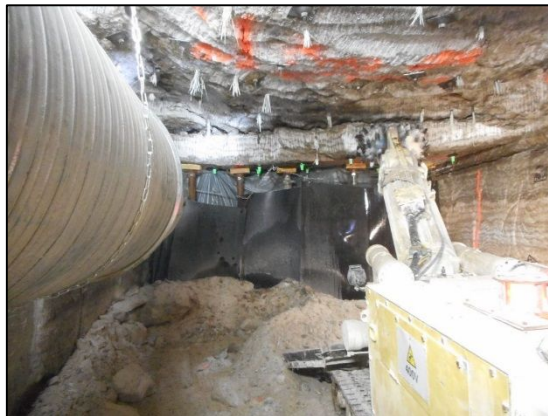
En fonction de l'état de décollement du toit et de fissuration du toit, plusieurs réponses pouvaient être apportées sur décision des encadrants mineurs : boulonnage à 2m au lieu de 1,50m, réduction du pas de boulonnage, pose de lames métalliques, pose de grillage, havage du toit.

Pour juger de l'état du toit, des endoscopies étaient réalisées à 2,50m ou 3m permettant de repérer des plans de décollement.

Selon l'état du toit, les travaux miniers effectués ont été différents. En cas de toit non décollé, non fissuré, un simple boulonnage était réalisé par sécurité dans les galeries qui resteraient ouverte à la circulation un certain temps à raison de 4 ou 5 boulons de 1,50m par front (un front prend environ 1,20m de galerie). Les boulons employés étaient des boulons métalliques scellés à la résine.

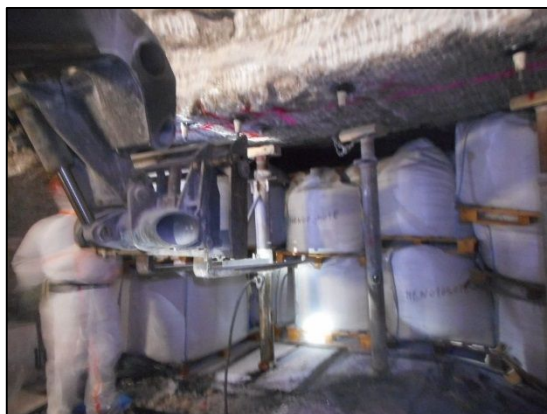
préhension conçu sur mesure. La mise sous pression des étaçons se faisait à l'aide d'un pistolet relié à l'étaçon par un flexible, donc à distance. La mise en place et la mise en pression de l'étaçon n'engendrait alors pas de risque pour les opérateurs.

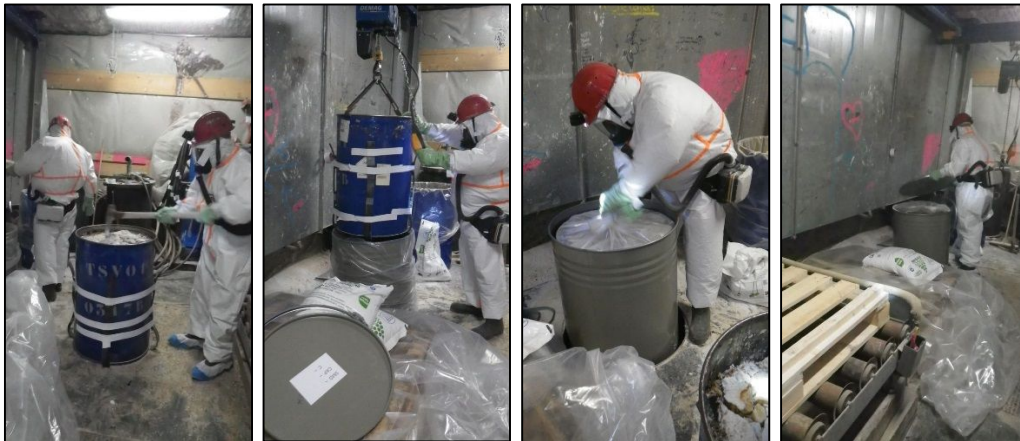
Les sur-fûts étant plus larges, il n'a pas été possible d'en placer 4 sur une palette standard. Des palettes spécifiques ont alors été approvisionnées plus longues et moins larges permettant d'y mettre 2 sur-fûts. Pour assurer la stabilité du colis, des renforts en forme de « H » ont été cloués sur la palette et chaque sur-fût a été placé dans un des creux du « H ».

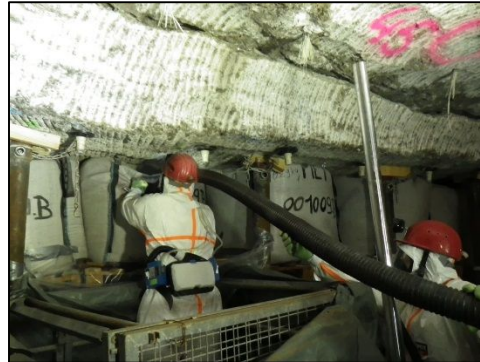
L'achat de ce matériel a été décidé dans le but de pouvoir aspirer le contenu d'un big-bag coincé par les terrains sous pression. D'autres systèmes ont été testés auparavant mais qui ne présentaient pas satisfaction en termes de sécurité ou de rendement.

Cet aspirateur en 3 grands modules a permis d'appliquer une dépression de 500 mbar soit 50 kPa. Cette dépression importante au niveau de la pompe à vide (1<sup>er</sup> module) a permis d'avoir une force d'aspiration toujours encore importante après ajout de grandes pertes de charge. En effet, depuis la pompe à vide, la dépression était conduite vers un module de filtration (2<sup>e</sup> module) contenant d'abord 1 filtre police H14, puis 2 filtres 9 poches en parallèle. Ensuite, se connectait une cuve de récupération de l'essentiel des poussières par effet cyclone (3<sup>e</sup> module) et enfin jusqu'à plus de 50m de flexible allant au lieu d'aspiration. Le diamètre des flexibles était de 100 mm entre la cuve et l'approche du front et un dernier morceau de diamètre 80 mm se trouvait en bout de ligne. Le 2<sup>e</sup> et 3<sup>e</sup> module se trouvaient au même endroit tandis que le moteur (1<sup>er</sup> module, pompe à vide) était séparé de 25 m (1 pilier) des deux autres pièces, connecté par des flexibles de diamètre 150 mm. Au bout des flexibles pouvait s'adapter une buse d'aspiration avec un système d'adjonction d'air qui permettait de plonger entièrement la buse dans le big-bag tout en assurant un mélange produit/air optimal pour que le transport des produits fonctionnait.

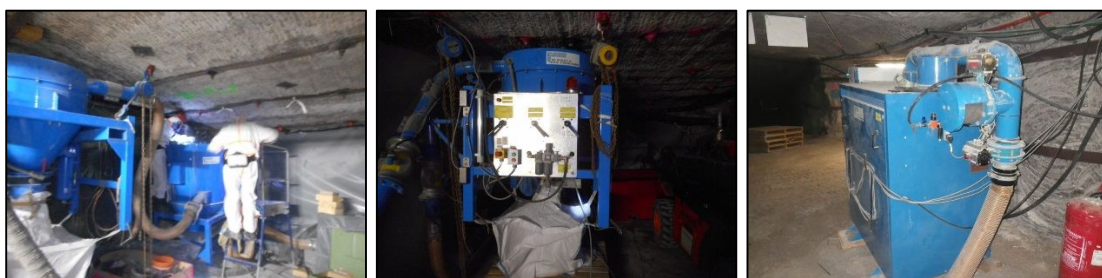
Au final, cet aspirateur puissant a beaucoup plus servi pour le nettoyage courant du mur de la zone de travail puisque c'était une opération quotidienne alors que le dégonflage de big-bag était un besoin ponctuel.

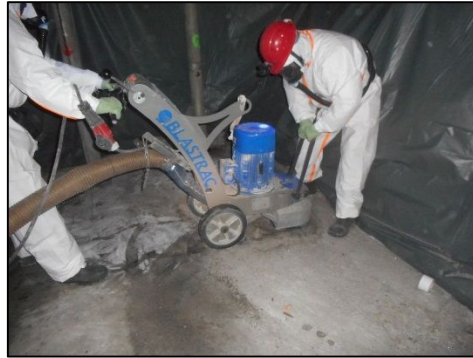
En entrée de bloc 12, le chantier a été fortement gêné par des pollutions du mur à l'arsenic. L'aspiration du mur ne suffisait pas. Une contamination du sel gemme sur une profondeur allant du millimètre jusqu'à quelques centimètres a été rencontrée. La solution immédiate a été de piquer le mur avec des marteaux-piqueurs, mais ce travail a été très fastidieux. Pour simplifier cette opération, une surfaceuse a été achetée, permettant de raboter le mur tout en aspirant la fine poussière produite en connectant l'appareil sur l'aspirateur. Un passage de la surfaceuse permettait de retirer environ 0,5 cm rapidement. L'apport de cet appareil sur le chantier a permis de gagner beaucoup de temps pour la décontamination de sols profondément souillés.

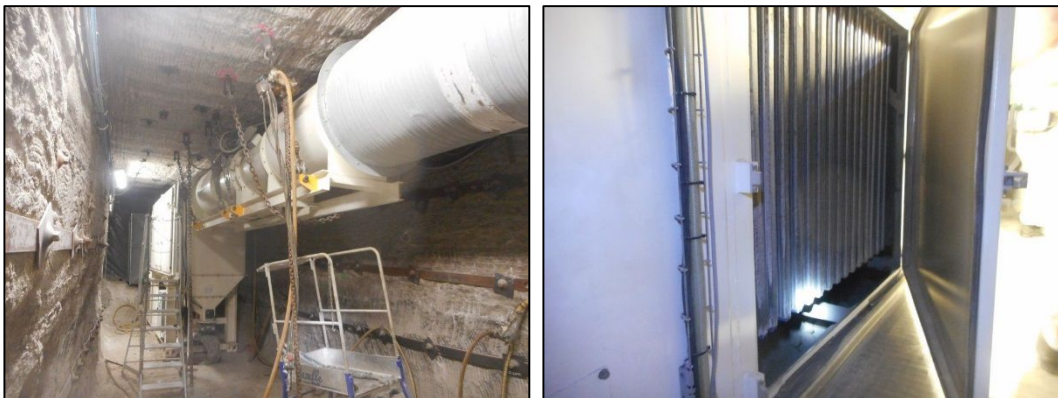
Pour ventiler le chantier et filtrer l'air ayant traversé le chantier avant de le rejeter dans la mine, une installation de ventilation couplée à une filtration de type HEPA E11 avec décolmatage pneumatique automatique des filtres a été initialement mise en place. Un filtre E11 permet d'arrêter 95% des particules les plus dures à piéger (celles de 0,3 µm de diamètre). En réalité, un test EMERY a été fait sur le filtre et sa capacité de filtration était bien meilleure (99,91%).

Par la suite, pour être certain de piéger les fibres d'amiante et les particules fines arséniées, des caissons de filtration H13 et H14 ont été ajoutés et les ventilateurs ont été changés pour pouvoir assurer un bon débit de ventilation malgré ces nouvelles pertes de charge (environ 10 à 12 m<sup>3</sup>/s au total).

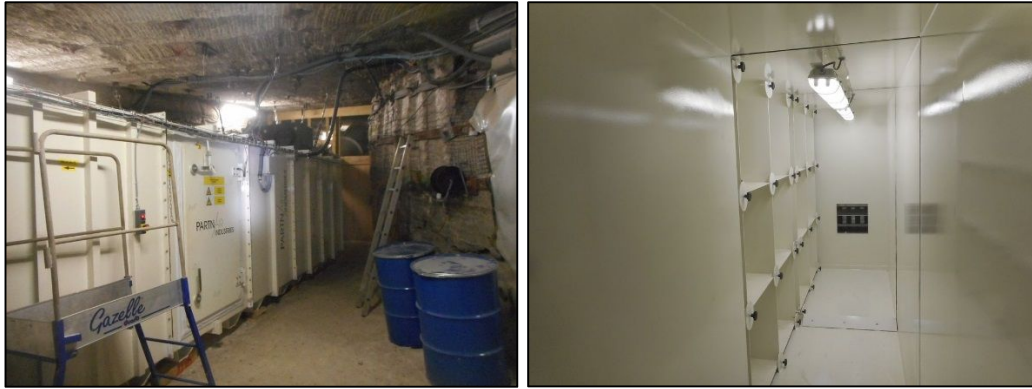
L'ensemble du système était équipé de capteurs. Des capteurs de différence de pression pour les 3 niveaux de filtration permettaient de détecter un colmatage trop important des filtres (augmentation du  $\Delta P$ ) ou au contraire un percement des filtres (diminution du  $\Delta P$ ). Egalement, en sortie des ventilateurs étaient placés 4 capteurs : un capteur de poussières, un capteur de mercure total, un capteur d'arsine et un capteur de phosphine. Ces valeurs étaient reportées au jour et pouvaient y être lues en direct. Des alarmes se déclenchaient à l'atteinte de seuils fixés en fonction des valeurs limites d'exposition professionnelle.

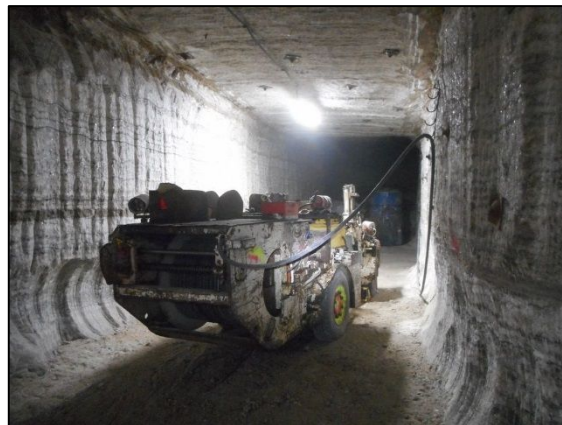
#### 2.4.4. Jumbo de foration et boulonnage CMM

Un jumbo de marque CMM a été mis à disposition par les MDPa pour réaliser les forations et le boulonnage du toit et des parements de manière déportée.

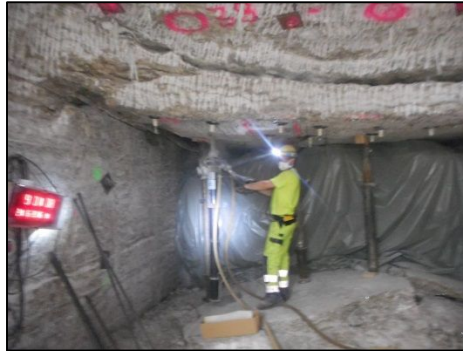
#### 2.4.5. Pousseurs pneumatiques pour foration et boulonnage GOPHER et TURBO BOLTER

En complément de la CMM, des pousseurs pneumatiques ont été achetés pour effectuer les forations nécessitant des diamètres de foration différents (notamment pour l'endoscopie) ou bien pour travailler en galerie à hauteur trop faible pour la tourelle de la CMM. L'inconvénient de ces pousseurs est que son utilisateur se trouve juste en-dessous de la zone qu'il est en train de sécuriser. C'est pourquoi, lorsque c'était possible, la CMM était privilégiée.

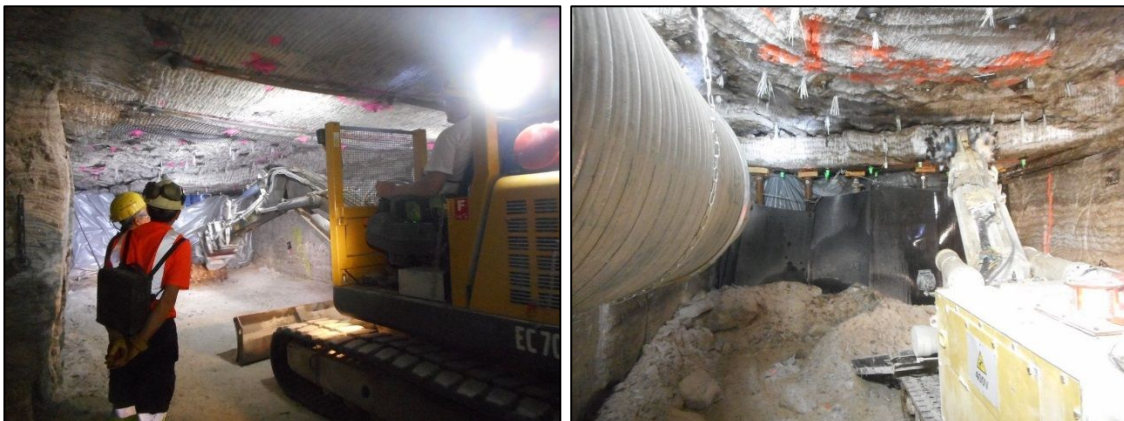
### 2.4.6. Haveuse Volvo EC70 et Alpine F6A

Pour réaliser les opérations de havage du mur ou du toit, une première machine a été approvisionnée : une pelle mécanique Volvo EC70 transformée en haveuse après plusieurs modifications majeures. Toutefois, pour qu'elle ait une hauteur de galerie suffisante pour circuler dans les blocs de stockage, il s'est avéré nécessaire de haver plus de terrain que nécessaire puisque toutes les autres machines étaient plus basses. Elle apportait donc une nouvelle contrainte pour être capable de traiter le problème de mur à haver. C'est pourquoi il a été décidé d'acheter une nouvelle haveuse moins haute que les chariots télescopiques : l'Alpine F6A. Tout le long du chantier, les deux machines ont été conservées. C'est l'Alpine qui était utilisée prioritairement, mais la Volvo lui a régulièrement servi de remplaçante en cas de panne ou autre indisponibilité lorsque la hauteur du chantier le permettait.

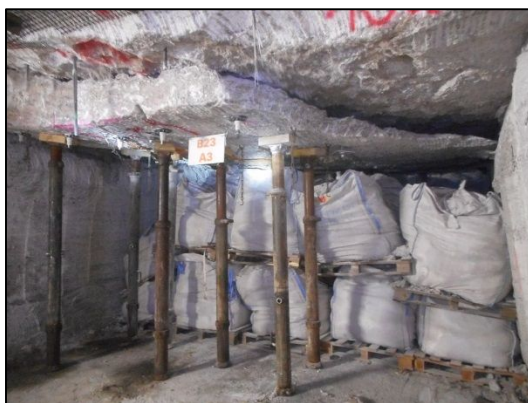
### 2.4.7. Etauçons hydrauliques

Lorsqu'un toit était fortement décollé, il était dangereux de travailler en-dessous à l'extraction des déchets, surtout si ces derniers servaient justement de soutènement. Or le toit ne pouvait pas être boulonné ou havé tant que les déchets se trouvaient dessous. Il a été nécessaire de trouver alors une solution de sécurisation provisoire, le temps de retirer les déchets de dessous le toit. Pour répondre à cette problématique, des étauçons hydrauliques ont été approvisionnés (voir chapitre 2.3.8). Leur mise sous pression se faisait à l'aide d'une pompe hydraulique haute pression TP300 envoyant de l'eau avec 4% d'huile anticorrosion.

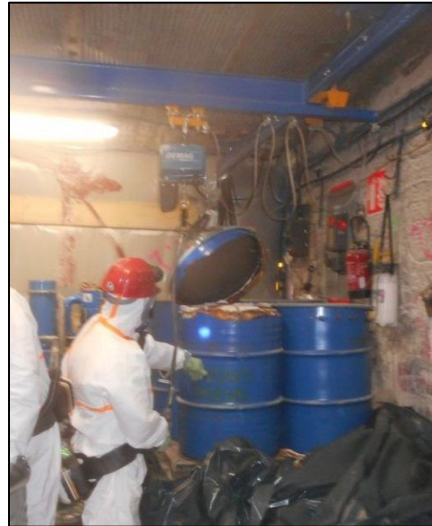
Pour faciliter les transports des colis et des fûts, deux convoyeurs à rouleaux ont été mis en place et un palan électrique sur pont roulant a été approvisionné avec une pince permettant la prise de fûts par le dessus. En cas de fûts très corrodés (situation fréquente), la prise du fût par la pince se saisissant du couvercle arrachait toute la partie supérieure du fût plutôt que de soulever le contenant en entier. Des sangles étaient utilisées pour soulever les fûts.

Initialement, les saches étaient mises autour du fût avant insertion dans le sur-fût ce qui poussait les opérateurs à travailler autour du fût une fois celui-ci soulevé par le palan. Une solution alternative a été trouvée consistant à mettre la sache dans le sur-fût en la retroussant sur les bords extérieurs du sur-fût. Au moment de l'insertion du fût, le fût entraînait par son poids la sache retroussée au fur et à mesure.

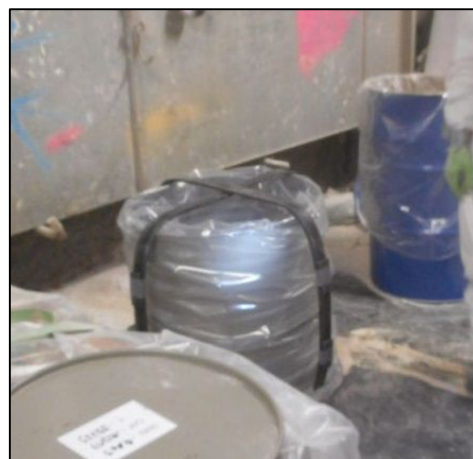
Pour le CAP 010317, GSES demandait l'ajout d'absorbant tout autour du fût entre la sache et le sur-fût. Rapidement est apparu le problème que l'absorbant soit poussé tout d'un côté et se retrouve absent à l'autre extrémité suite à la manutention des colis. Pour maintenir un centrage du fût assurant une répartition correcte de l'absorbant dans l'espace annulaire, des bandes caoutchouc ont été achetées. Elles étaient d'abord scotchées au fût verticalement pour créer une épaisseur en 4 endroits du fût (2 longues bandes disposées en croix et passant par-dessous le fût). Une fois de plus cela générerait un travail sur fût soulevé ou bien à ras du sol dans des positions non ergonomiques. Les opérateurs ont alors eu l'idée de positionner les bandes caoutchouc en croix sur le sur-fût. Au même titre que la sache, les bandes caoutchouc étaient alors emportées par le fût dans sa descente dans le sur-fût.

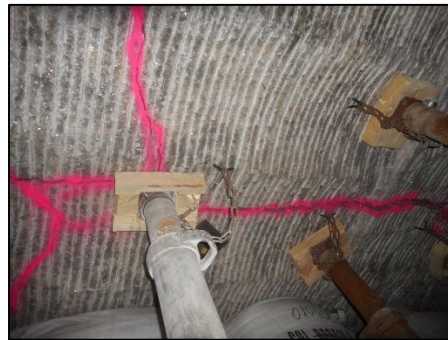
En présence d'un toit fissuré, chaque fissure était mise en lumière par un coup de bombe de peinture. Grâce à cela, un visuel rapide permettait par la suite de détecter quels morceaux pourraient se détacher du toit et ainsi la sécurisation du toit pouvait être faite intelligemment.

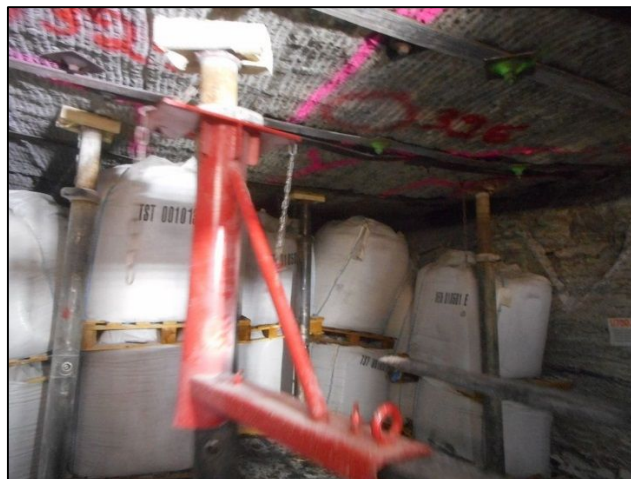
La pose d'étauçons en zone de travail au fur et à mesure de l'enlèvement des colis sous le toit (voir 2.3.8) se faisait tout au début manuellement. Rapidement, le problème de la masse importante de ces équipements est apparu ainsi que le problème de l'exposition des opérateurs sous un toit encore non sécurisé le temps de la pose des étauçons. Le pistolet de commande de l'arrivée du liquide haute pression dans l'étauçon a donc été prolongé d'une rallonge et permettait ainsi la mise en pression à distance. Pour amener l'étauçon sur place sans effort pour le dos et sans s'exposer sous le toit dangereux, un outil de manutention des étauçons a été conçu pour fixation sur les fourches de la AUSA.

La question de la pression à appliquer par l'étauçon sur le toit a été longtemps débattue. Une pression importante casse la plaque de décollement du toit lorsqu'elle est déjà fragile. Si une pression faible est appliquée, lors de la pose des étauçons suivants ou plus tard des boulons en fibre de verre, si le serrage est plus important et que la plaque est légèrement soulevée, le premier étauçon va tomber, il ne tiendra plus rien. La solution choisie à la fin a été d'appliquer une forte pression, quitte à

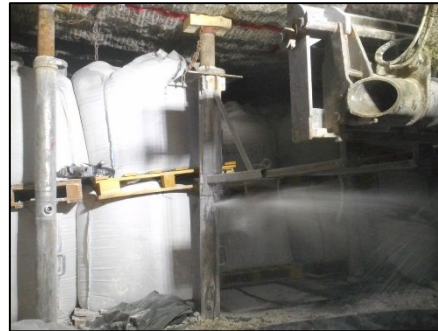
Une fois le front entièrement extrait et le toit étaux au fur et à mesure de l'extraction, la zone était nettoyée et contrôlée pour passage en zone verte. Selon l'état de la plaque de décollement, il pouvait être décidé de la suspendre en la boulonnant avec pose de lames et boulons de 2m. Si l'on jugeait que la plaque était trop cassante ou trop faïencée, le toit était d'abord boulonné à l'aide de boulons en fibre de verre scellés à la résine puis les étaux pouvaient être foudroyés (à distance également, la clé de foudroyage est accrochée au bout d'un cordon qu'il suffit de tirer à distance une fois la clé placée sur l'étau). Le toit pouvait alors être havé en sécurité.

Pour que les havrits et d'éventuelles plaques fragilisées par les coups de butoir de la haveuse ne tombent pas sur les big-bags et les endommagent alors que le chantier était en zone verte et que les opérateurs n'étaient pas équipés de protection respiratoire, des protections du front étaient placées. Des tapis de bande de caoutchouc étaient suspendus au toit à ras du front.

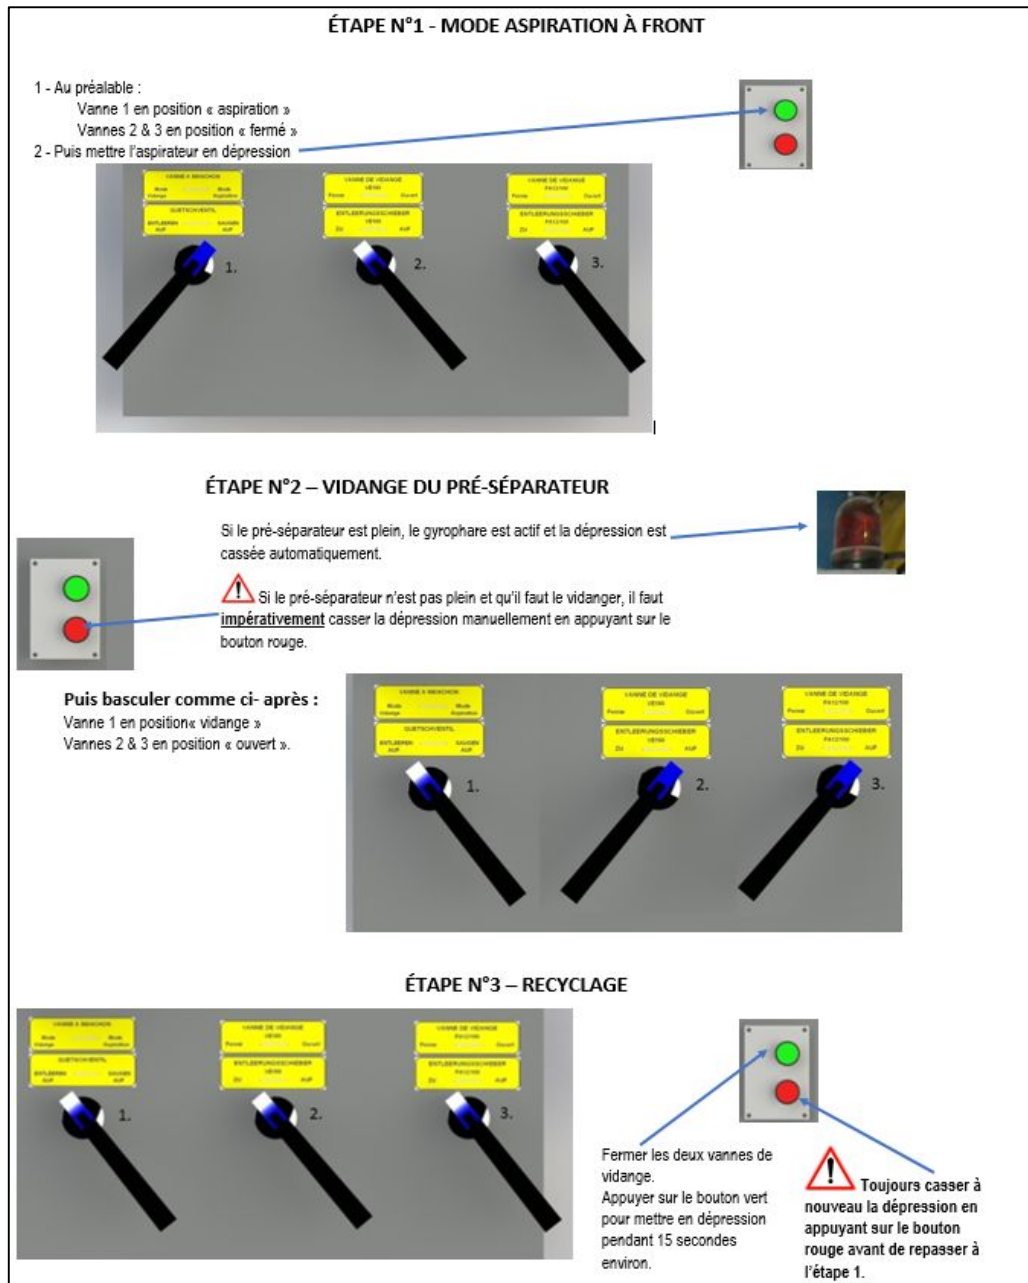
Pour dégonfler un big-bag de la rangée supérieure dans de bonnes conditions, il a fallu utiliser cet aspirateur en un point assez haut. Les opérateurs ont alors utilisé des moyens d'élévation pour travailler en sécurité (PIRL ou panier-nacelle fixé sur AUSA).

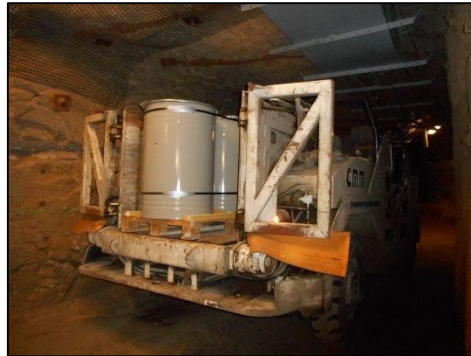
Ces colis ont été emballés dans un sur-big-bag pour les big-bags ou dans une sache pour les colis de fûts puis sanglés au tablier du chariot dans un premier temps. Puis pour améliorer la stabilité du colis et sa protection mécanique, un outil permettant un maintien latéral a été construit. Ensuite il a été décidé de finalement mettre les colis amiantés et arséniés (les plus dangereux) dans un container fermé et de transporter le container par le chariot à fourches. Enfin lors du déstockage du B23, les colis étaient transportés par JPL, un engin des MDPAs dédié pour le transport sécurisé des colis avec chargement et déchargement en aérage filtré et contrôlé uniquement.

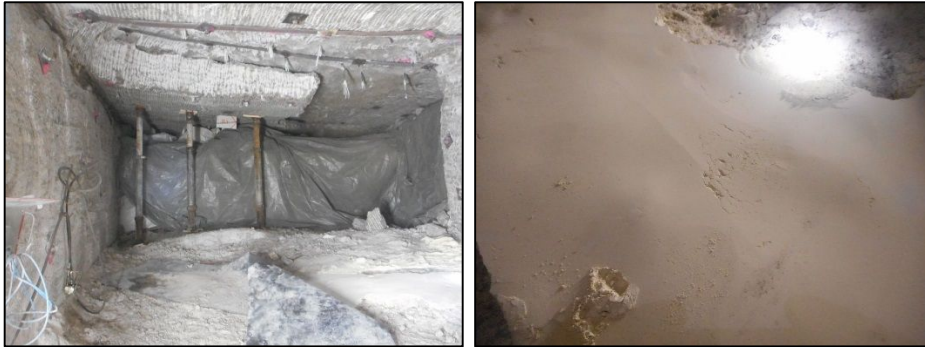
En mai 2016, en début du B12, lors de l'extraction de big-bags de déchets arséniés blancs pulvérulents à fine granulométrie et à forte concentration en trioxyde d'arsenic  $As_2O_3$  concentré à plus de 50% (dose létale pour l'homme voisine de 100 mg), un épandage de ce produit a eu lieu au mur. Les épandages ne peuvent être évités à 100%, ce qui est important, c'est la réaction suite à l'incident qui consiste à éviter la dispersion des polluants et surtout le transport de polluants hors de zone rouge. Les consignes pour ce genre d'incident étaient de prévenir la hiérarchie et de nettoyer la zone polluée sans reprendre le travail et attendre les consignes de la hiérarchie. Dans ce cas particulier, ces consignes n'ont pas été respectées. Ce n'est que plus tard que le MOER a constaté par des mesures au spectrophotomètre FX une contamination majeure en arsenic à front et des points de pollution également en zone verte. L'épandage n'ayant pas été nettoyé et l'extraction des déchets ayant continué, les intervenants ont approvisionné des palettes neuves pour y poser les colis à sortir de zone rouge. Ces palettes neuves ont été posées au mur, à l'endroit pollué par la poudre arséniée. Ces palettes sont devenues alors fortement polluées en partie basse. Elles ont été transportées près du rideau à lamelles où elles ont déposé des contaminants puis ont été reprises par un chariot de la zone verte qui les a manoeuvrées en déposant encore des polluants sur plusieurs zones du trajet jusqu'au lieu de restockage. Toute contamination a pu être nettoyée et chaque zone polluée a pu être libérée de tout contaminant. L'incident n'a eu heureusement aucun impact d'ordre médical sur les intervenants. L'évènement a été analysé en détail car considéré évidemment comme très grave et a même fait l'objet d'une réunion du CHSCT.

Pour éviter que cela ne se reproduise, de nouvelles mesures ont été instaurées en plus d'un rappel à l'ordre. Pour chaque colis sortant du front, au moment d'apporter la nouvelle palette sur laquelle il était posé, on apportait également un carré de bâche plastique jetable que l'on posait au mur au dernier moment avant d'y mettre la palette puis le colis sur la palette. La bâche n'était utilisée que pour 1 colis puis jetée et ce à chaque colis. De plus pour tout colis dont l'enveloppe semblait devenue trop faible, une vidange par aspiration devait être pratiquée pour éviter le déchirement du sac lors de sa manutention et donc un épandage massif. Suite à cet incident, plus aucune contamination croisée n'a eu lieu. Il semble d'ailleurs que la gravité de cet incident et le sérieux avec lequel il a été traité a permis une prise de conscience des intervenants de l'importance de ces gestes qui leur étaient demandés pour se protéger du risque chimique.

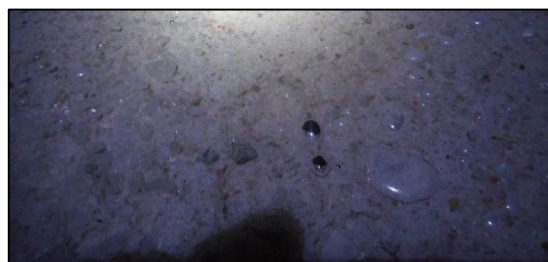
En fin de chantier, en B23A3, une nouvelle situation a été rencontrée. Un des déchets mercuriels contenait du mercure liquide mélangé à des terres et l'un de ses fûts n'était pas étanche et a largué quelques gouttes de mercure liquide au mur. Par réflexe, la procédure habituelle en cas de rencontre de polluants a été appliquée et ce mercure liquide a été aspiré à l'aide de l'aspirateur 37 kW. A cause de la dépression importante, le mercure s'est évaporé et sous forme de gaz, il a pu franchir les filtres de l'aspirateur, filtre police compris et sortir en zone verte à l'échappement du moteur de l'aspirateur. Quelques intervenants se trouvaient alors sur le chemin du gaz en zone verte, sans protection respiratoire. L'air est ensuite rentré à nouveau au B23 mis en dépression par l'installation de ventilation-filtration du chantier. En sortie de ventilateur, le capteur de mercure (voir 2.4.3) a détecté une forte teneur en mercure dans l'air rejeté et une alarme s'est déclenchée. Grâce à ce système de protection, la situation a pu être comprise rapidement et l'aspirateur a été arrêté stoppant net également l'émission de vapeurs de mercure. L'émission ayant été de courte durée, les analyses biologiques n'ont montré aucune contamination du personnel potentiellement exposé.

Pour pouvoir traiter un problème similaire plus tard, une pompe à vide avec flacon laveur a été achetée et a servi à traiter la rétention sur laquelle a été posé le colis fuyant. La rétention a en effet reçu quelques kilogrammes de mercure liquide de la part de ce colis. La pompe à vide n'a pas pu être testée dans le cas d'une contamination du mur, car il n'y en a pas eu de seconde.

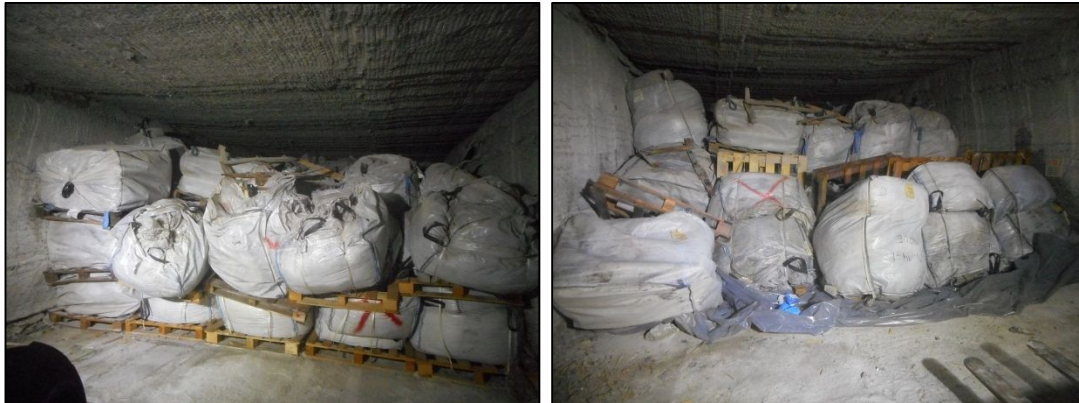
rapidement, la masse d'un big-bag pouvant dépasser la tonne. Le risque d'écrasement d'un opérateur par un colis était réel sans parler des conséquences chimiques éventuelles de la chute d'un big-bag rempli de produits toxiques.

Lorsque c'était possible, le comportement privilégié était de retirer le colis tout de suite. Lorsqu'il n'était pas forcément sécuritaire de s'approcher pour extraire le colis sur un front suivant avec de mauvaises conditions minières du toit, le bras télescopique pouvait être utilisé (attention : plus le bras est sorti, plus la charge transportable diminue). Sinon, une sécurisation provisoire était nécessaire comme la pose d'un étau hydraulique devant le colis instable ou bien le coincement du big-bag avec un bois fiché dans le sol.

En sécurisation définitive lorsque c'était un front qui ne devait pas être retiré qui comportait des colis instables, une grosse chaîne attachée de part et d'autre aux parements était tendue pour retenir les colis.
