STOCAMINE

**ACTUALISATION DE L'ETUDE DE STABILITE DU STOCKAGE
DE DECHETS TOXIQUES DANS LA MINE D'AMELIE**

**F. HADJ-HASSEN
M. TIJANI
Février 2006**

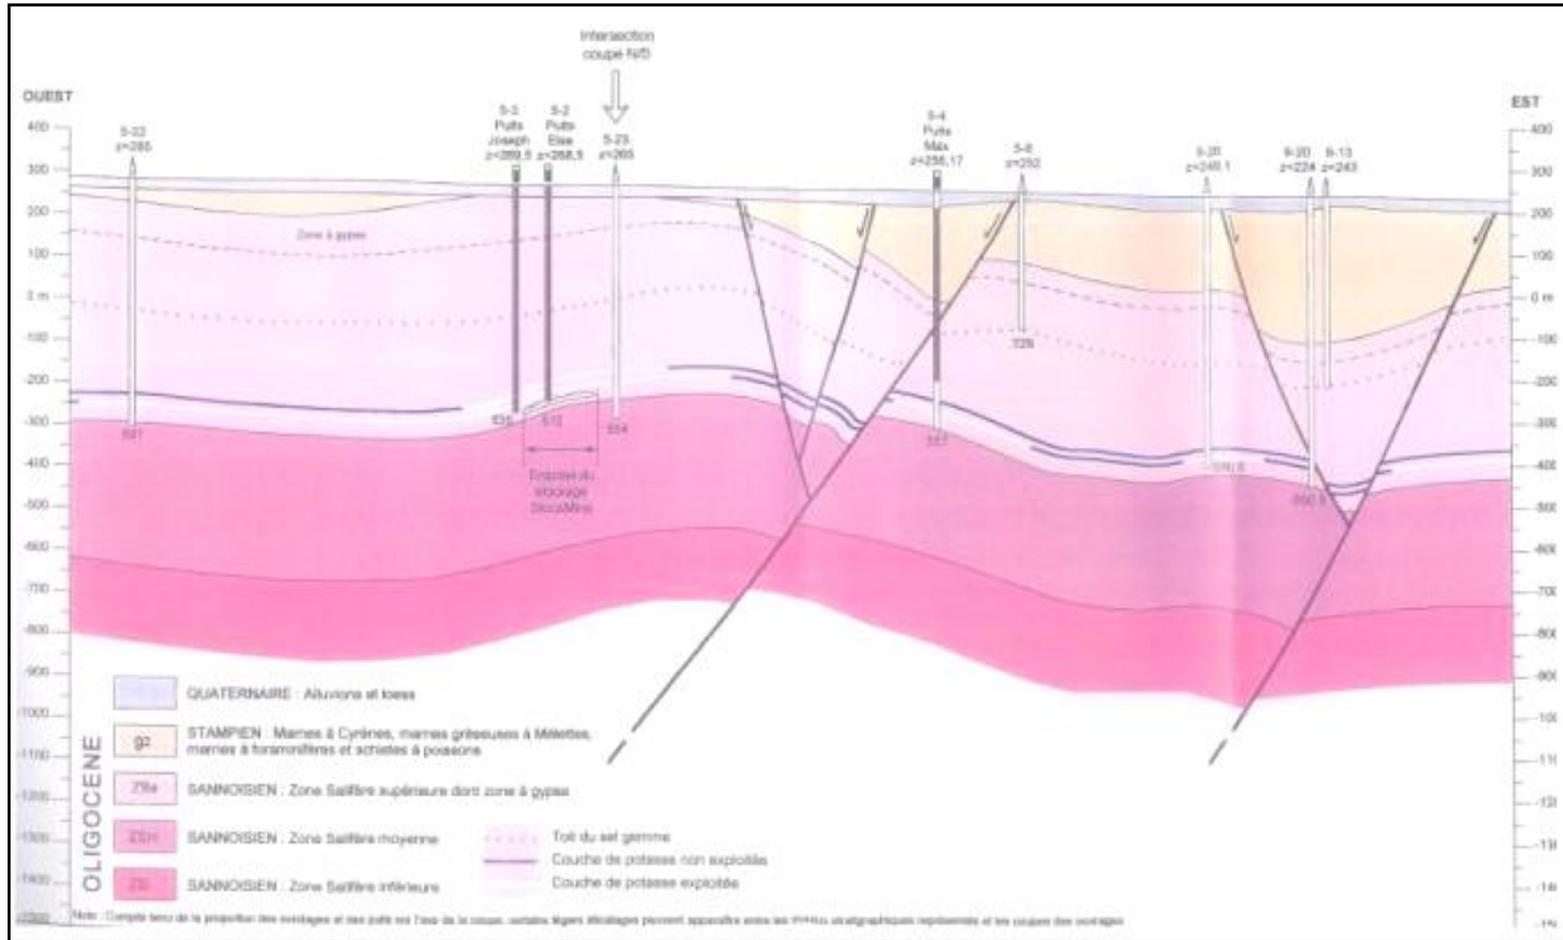
Figure 1 : Coupe géologique Est-Ouest (d'après MICA)

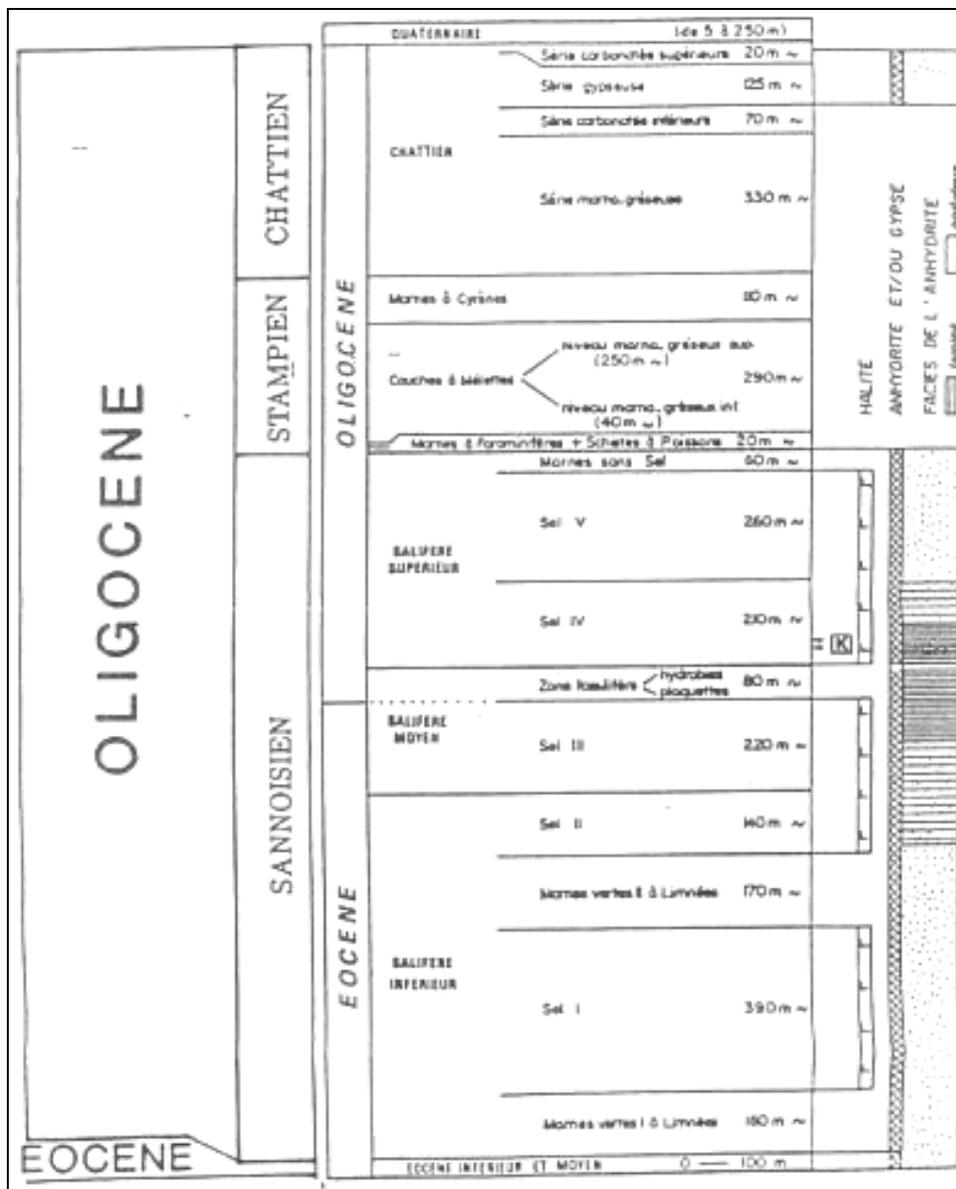
Figure 2 : Stratigraphie des terrains (d'après MICA)

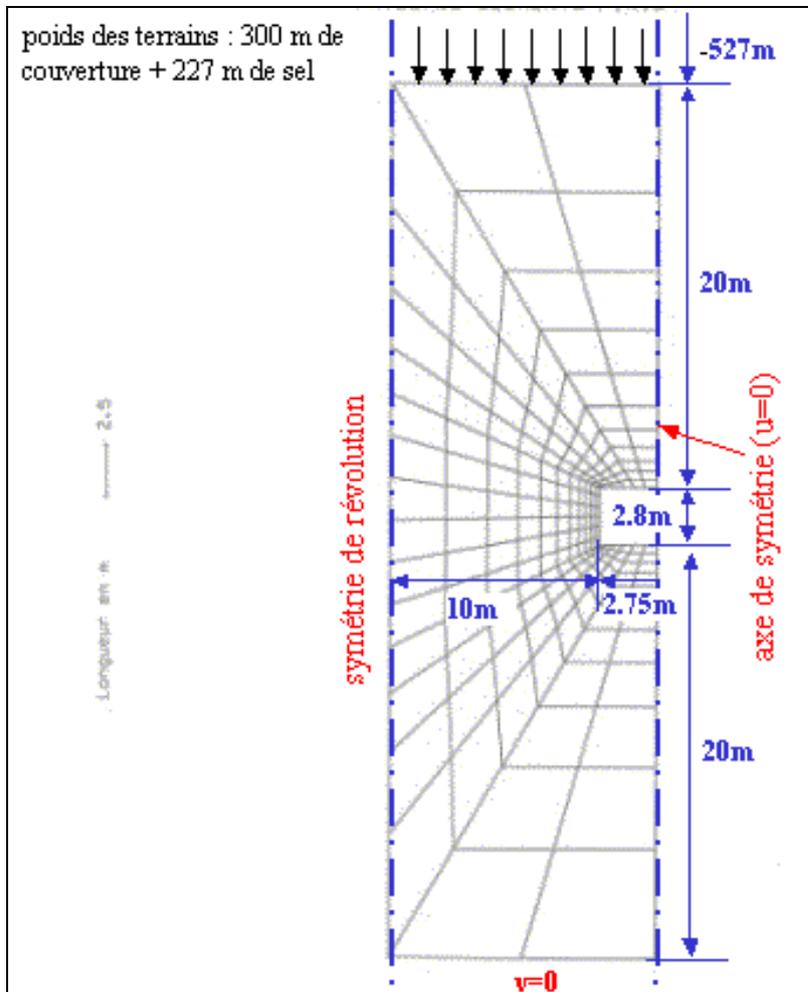
Figure 3 : Modèle utilisé par Vouille représentant le schéma de découpage du site de stockage (galeries de 5.5 m de largeur et 2.8 m de hauteur, piliers carrés de 20 m de côté)

Le modèle géométrique mis en œuvre est un modèle axisymétrique utilisant deux axes de symétrie verticaux: le premier passe par le centre d'un pilier (symétrie de révolution) et le second passe par le centre d'une galerie (déplacement horizontal nul). Verticalement, le modèle a été limité par deux plans horizontaux situés respectivement à 20 m au dessus du toit des galeries et à 20 m au dessous du mur de ces mêmes galeries. Sur la limite inférieure, la composante verticale du déplacement a été supposée nulle en considérant que le plan est situé suffisamment loin des perturbations induites par le creusement. Sur la limite supérieure, une contrainte verticale correspondant au poids des terrains su-jacents a été appliquée. Cette condition a été justifiée par le fait que la limite supérieure correspondait au mur de la couche inférieure de potasse, qui sur la plus grande partie de la superficie concernée par le stockage, a été exploitée par foudroyage (Fig. 3).

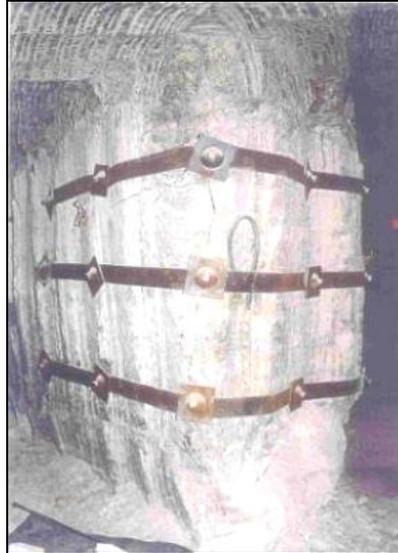
Figure 4: Déformation et écaillage du pilier séparant les galeries de la voie double de desserte (d'après MICA)

Les voies doubles d'infrastructure ont été creusées en utilisant les mêmes critères appliqués lors du creusement des voies des longues tailles foudroyées pour l'exploitation des couches de potasse. Le pilier séparant les galeries de ces voies est donc de faible épaisseur (3 à 3.5 m) et par conséquent se trouve fortement sollicité. Des écaillages importants sont observés avec des fractures se propageant au cœur même du pilier.

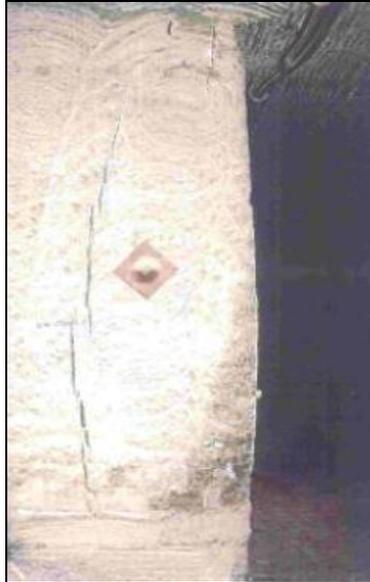
Figure 5 : Fissuration des piliers carrés (d'après MICA)

Les piliers carrés subissent un écaillage au niveau des parements qui s'étend sur une profondeur de l'ordre de 1.5 à 2 m. Les fractures développées sont surtout observables aux coins des piliers. Au delà de cette zone, le pilier reste sain (Fig. 4 et 5). Ce sont surtout les piliers du centre du stockage qui manifestent ce genre d'instabilité, les piliers situés en bordure sont beaucoup moins fracturés. Les piliers avoisinants les voies doubles d'infrastructure manifestent également des écaillages plus développés.

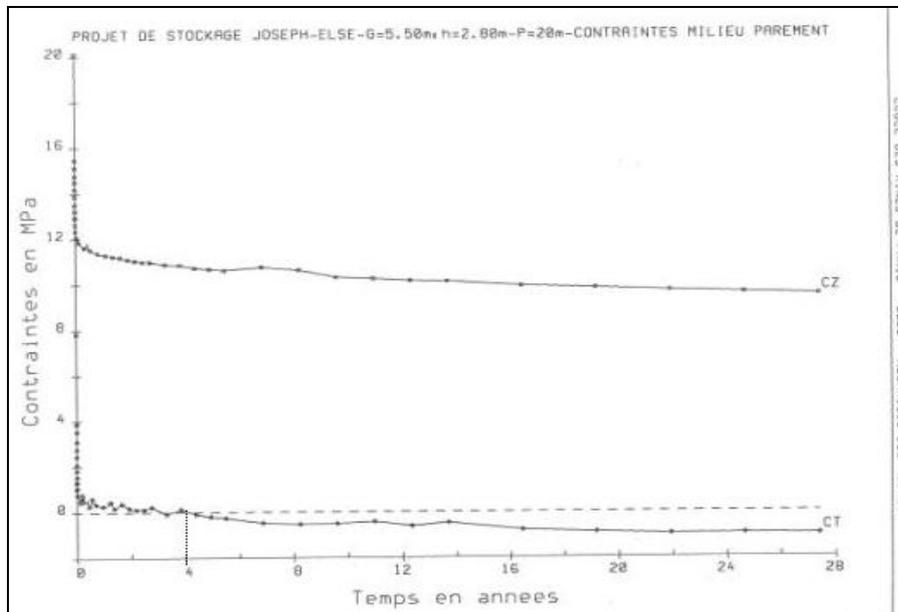
Figure 6 : Passage de la contrainte tangentielle d'une compression à une traction et création de fractures verticales (d'après Vouille)

(calculs faits par Vouille en grands déplacements pour rendre compte de ce phénomène). A très long terme (1370 ans), l'extension de la zone fracturée a été évaluée à environ 40 cm.

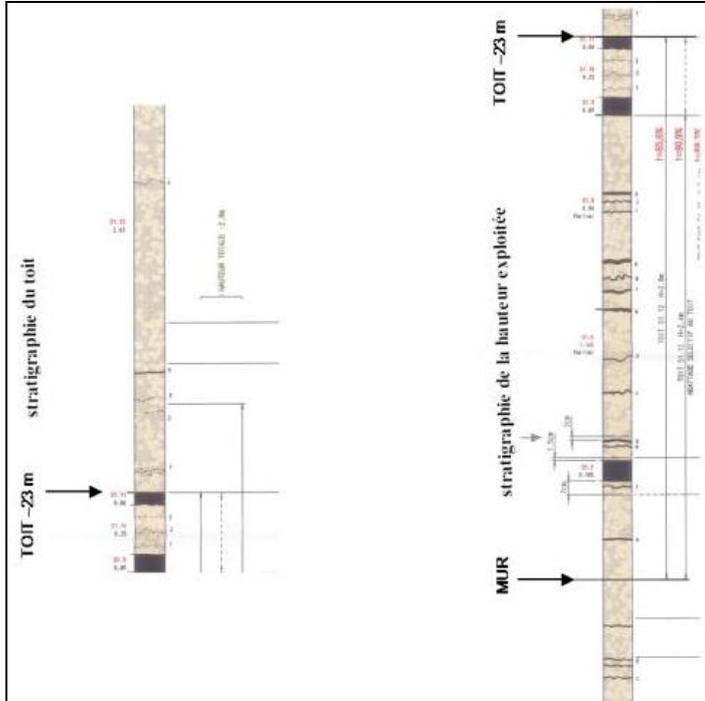
Figure 7 : Stratigraphie détaillée de l'exploitation avec un toit à - 23 m

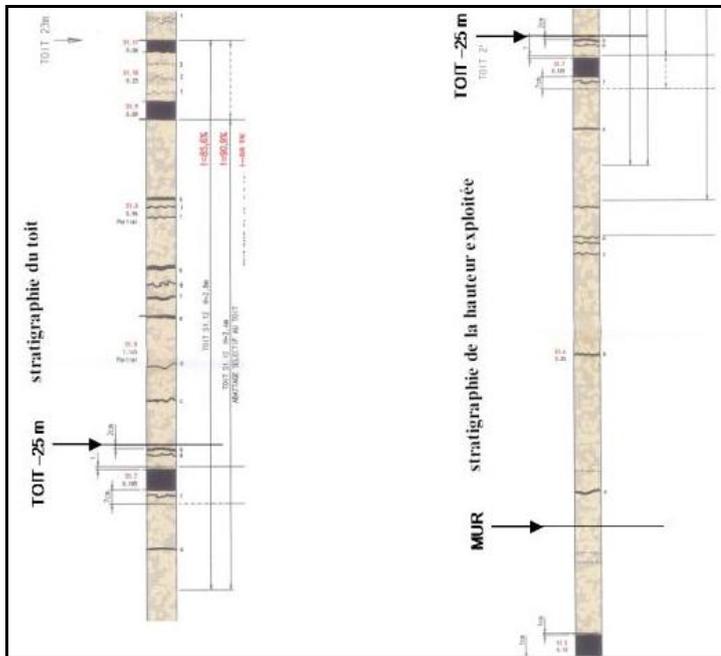
Figure 8 : Stratigraphie détaillée de l'exploitation avec un toit à - 25 m

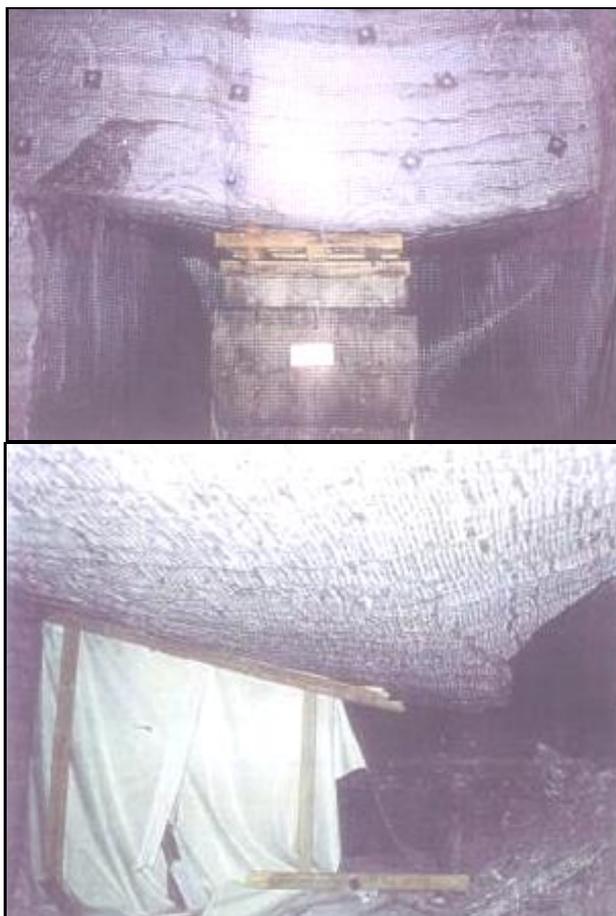
Les instabilités du toit se sont manifestées plusieurs fois en particulier dans les blocs 25 et 26. La figure 9 les illustre parfaitement et montre deux situations : la première correspond à un toit renforcé après avoir subi une flexion importante (on observe clairement les joints de stratification décollés avec leur remplissage marneux et la forme trapézoïdale initiée par la rupture aux extrémités), et la deuxième correspond à un toit complètement effondré.

Figure 9 : Instabilités observées au niveau des toits des cavités non occupées par le stockage (bloc 16 et bloc 26, d'après MICA)

Le soutènement des toits n'est pas systématique. Des boulons à ancrage mécanique (boulons à expansion) ont été mis en place localement. Leur longueur varie entre 0.8 et 1.5 m dans les toits à -23 m et elle est de l'ordre de 2.5 m dans les toits à -25 m.

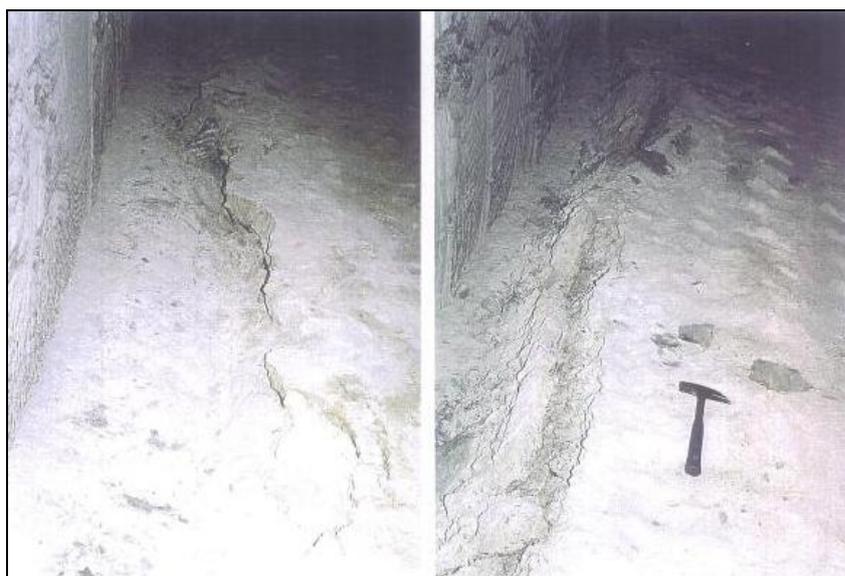
Des phénomènes de soufflement de mur se sont aussi manifestés dans certaines allées des blocs 15, 25 et 26. Des soulèvements de 30 à 50 cm ont été observés avec l'apparition de fractures très marquées (Fig. 10).

Figure 10 : Soufflage du mur (d'après MICA)

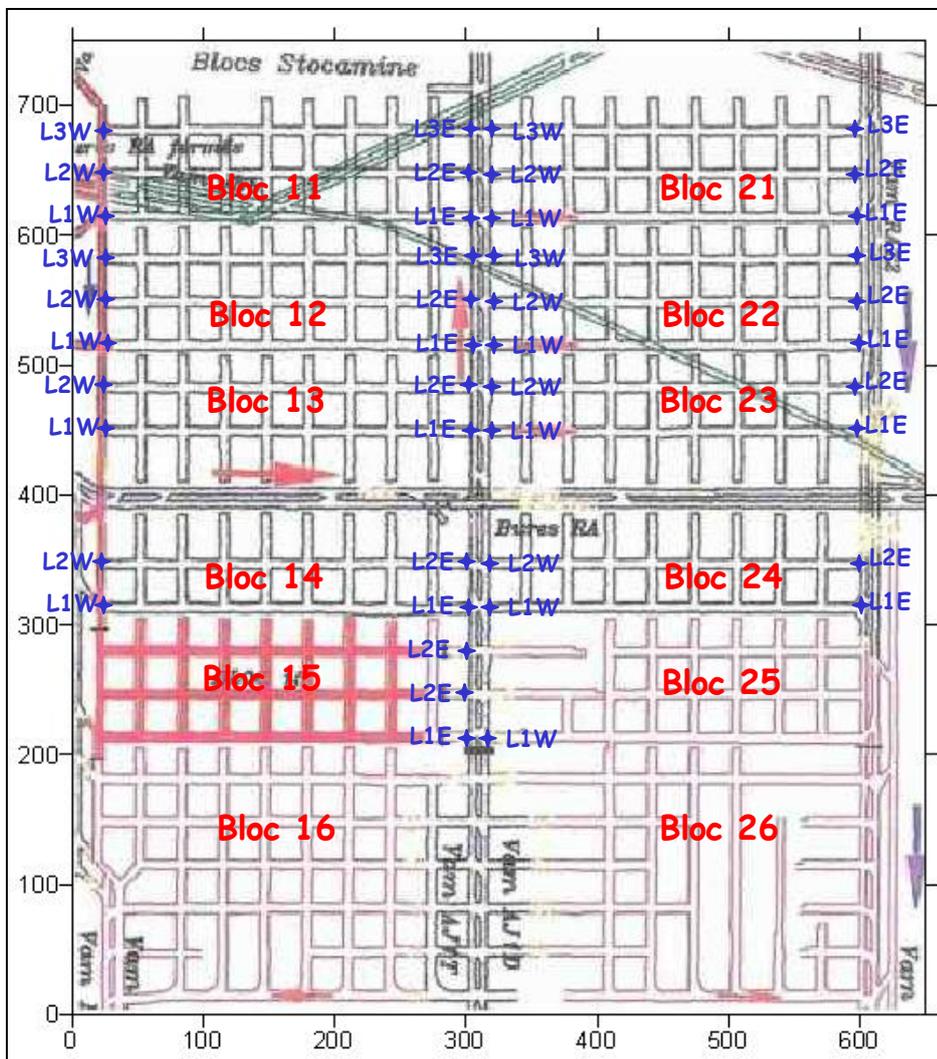
Figure 11 : Localisation des stations de mesure de convergence

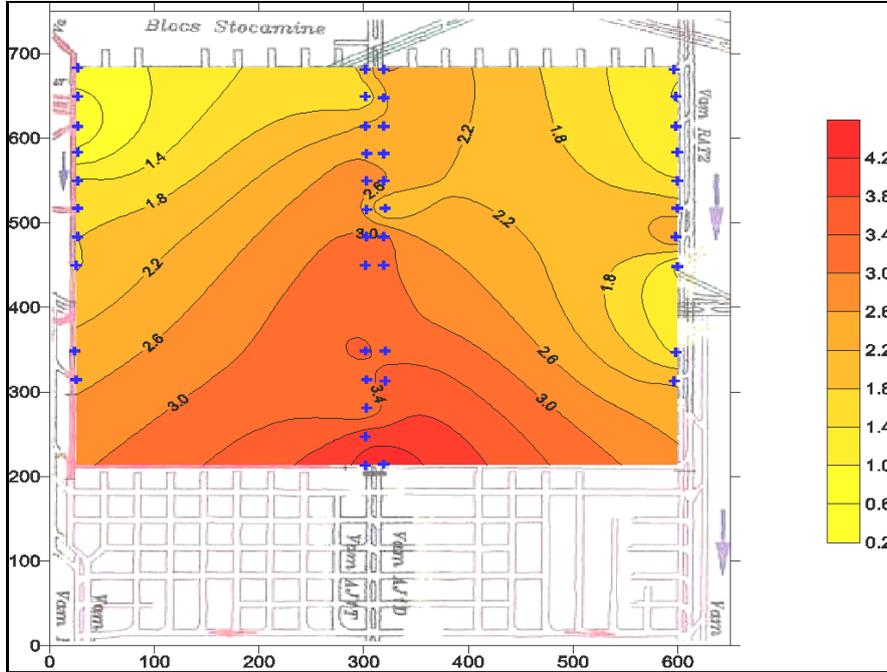
Figure 12 : Zones d'iso-vitesse de convergence horizontale

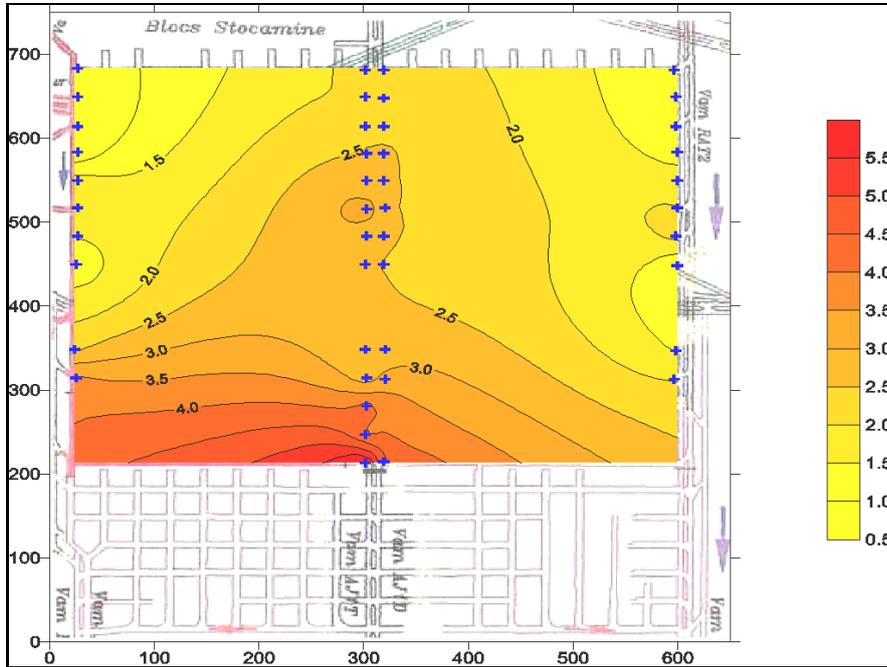
Figure 13 : Zones d'iso-vitesse de convergence verticale

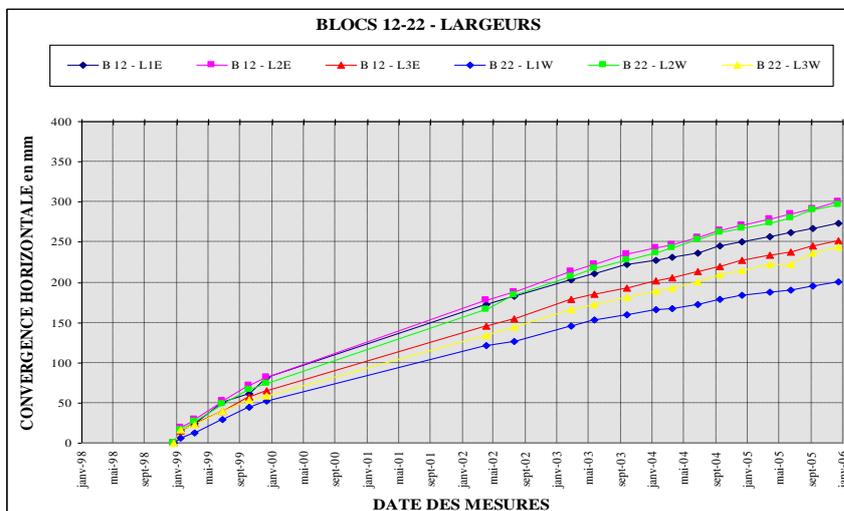
Figure 14 : Convergences horizontales des stations centrales des blocs 12 et 22

Pour pouvoir confronter les mesures effectuées avec les prévisions du modèle élaboré par Vouille, nous allons retenir une station représentative permettant de se rapprocher au mieux des conditions du modèle, c'est à dire, une station centrale pour laquelle l'hypothèse d'axisymétrie est valable et une station relativement ancienne pour pouvoir distinguer les différentes phases des mouvements. Les stations des blocs 15 et 25 ont été écartées pour les raisons expliquées ci-dessus (conditions particulières de toit et de mur qui n'ont pas été intégrées dans la modélisation). Sur la base de ces deux critères et en tenant compte de l'homogénéité des mesures, la station B12-L2E a été retenue. Dans l'annexe 2, les profils des stations centrales ont été regroupés ensemble pour mieux mettre en évidence la cohérence des mesures. La figure 14 donne une illustration de cette cohérence au niveau des stations centrales des blocs 12 et 22.

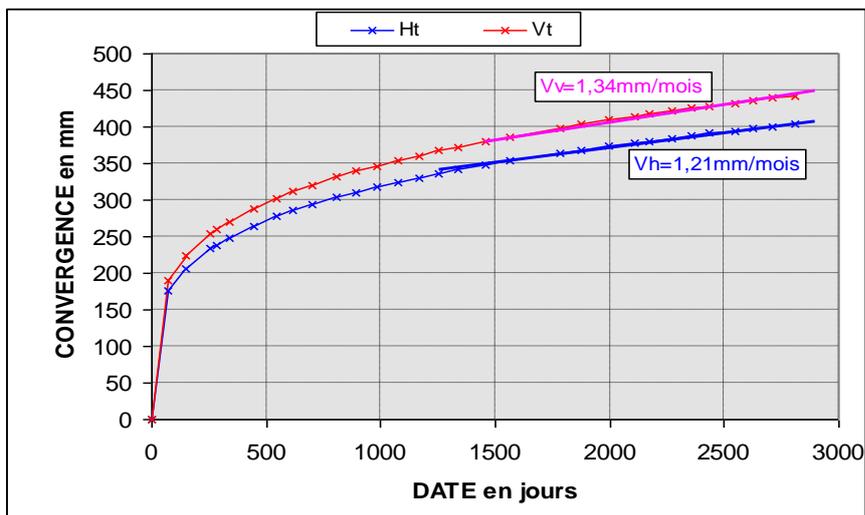
Figure 15 : Profils théoriques des convergences et vitesses associées (vitesses évaluées par régression linéaire de la dernière phase)

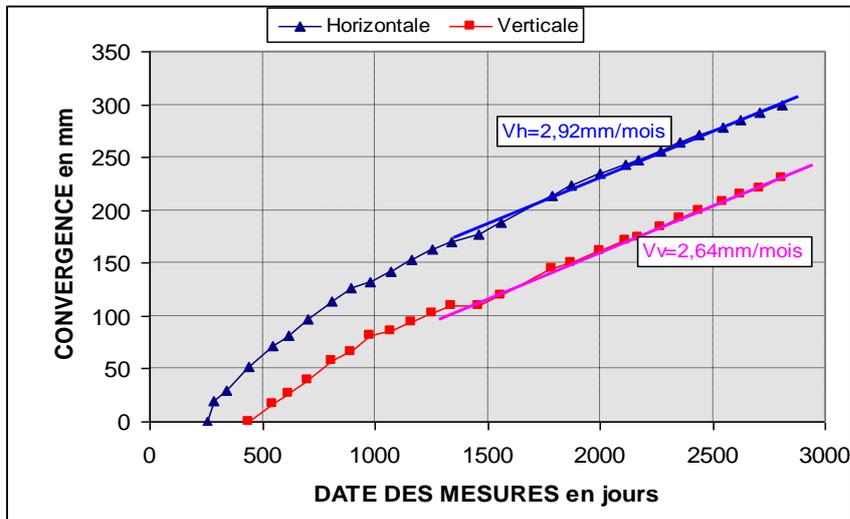
Figure 16 : Profils des convergences et vitesses associées au niveau de la station B12-L2E

- les dates de la première et de la dernière mesure telles qu'elles nous ont été communiquées dans le fichier du mois de décembre 2005 ; il est à noter que certaines mesures des convergences horizontale et verticale n'ont pas été initiées en même temps, les dates indiquées dans ce tableau sont relatives aux mesures de la convergence horizontale
- les amplitudes en mm des convergences horizontale et verticale relevées à la dernière date d'acquisition
- les vitesses de convergences horizontale et verticale exprimées en mm/mois ; ces vitesses ont été évaluées par régression de la phase linéaire des mesures (voir plus loin Fig. 16).

Le premier résultat qui ressort des mesures est qu'il est difficile de dégager une tendance claire entre les valeurs des vitesses de convergences horizontale et verticale. Contrairement au modèle qui donnait une vitesse verticale légèrement supérieure à la vitesse horizontale ($V_v=64.108 t^{0.767}$ et $V_h=57.9 t^{0.7715}$, vitesse en mm/an, t en an, Fig. 15), on trouve au niveau des mesures des vitesses variant dans les deux sens (voir tableau 1). La station retenue par exemple indique une vitesse horizontale supérieure à la vitesse verticale (Fig. 16).

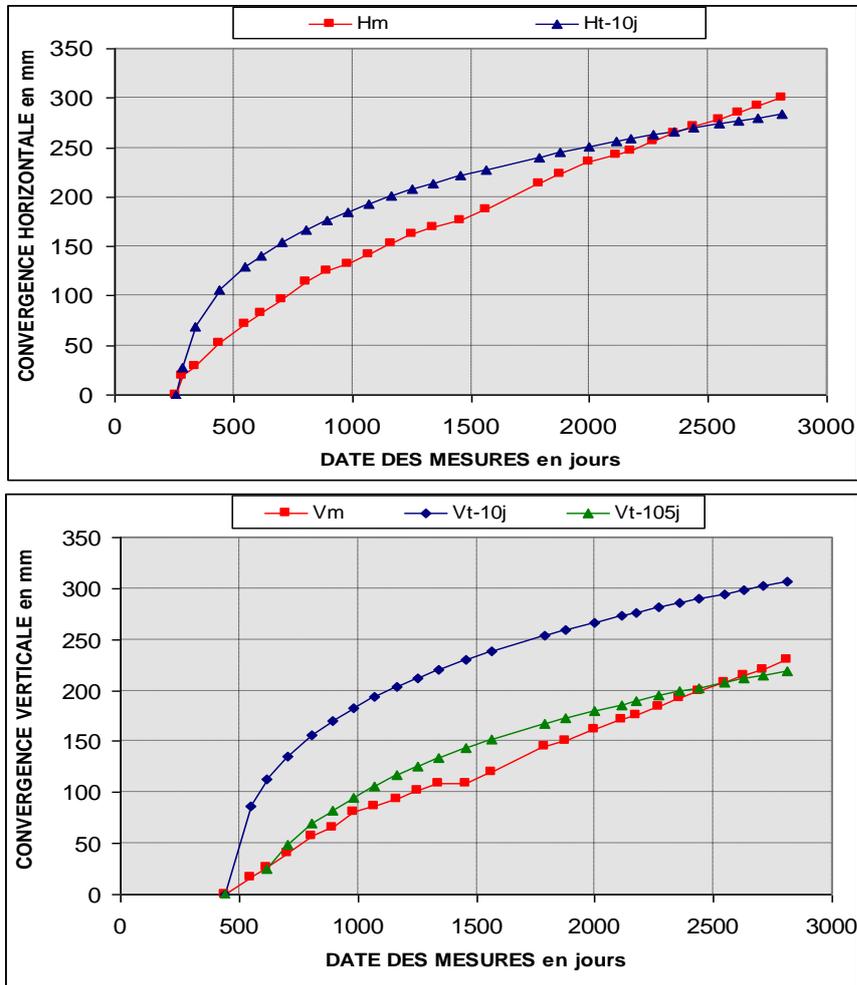
Figure 17 : Confrontation des convergences mesurées et théoriques
(les convergence théoriques ont été corrigées en retranchant la valeur initiale correspondant à la date de 10 jours, la courbe verte du second graphique correspond à une correction avec le décalage entre les mesures horizontale et verticale, m : mesurée, t : théorique).

Notons enfin que contrairement à ce qui a été écrit dans le rapport de MICA, nous avons vérifié que la convergence théorique évaluée par Vouille correspondait bien au mouvement des deux parois de l'allée (parements pour la convergence horizontale et toit et mur pour la convergence verticale).

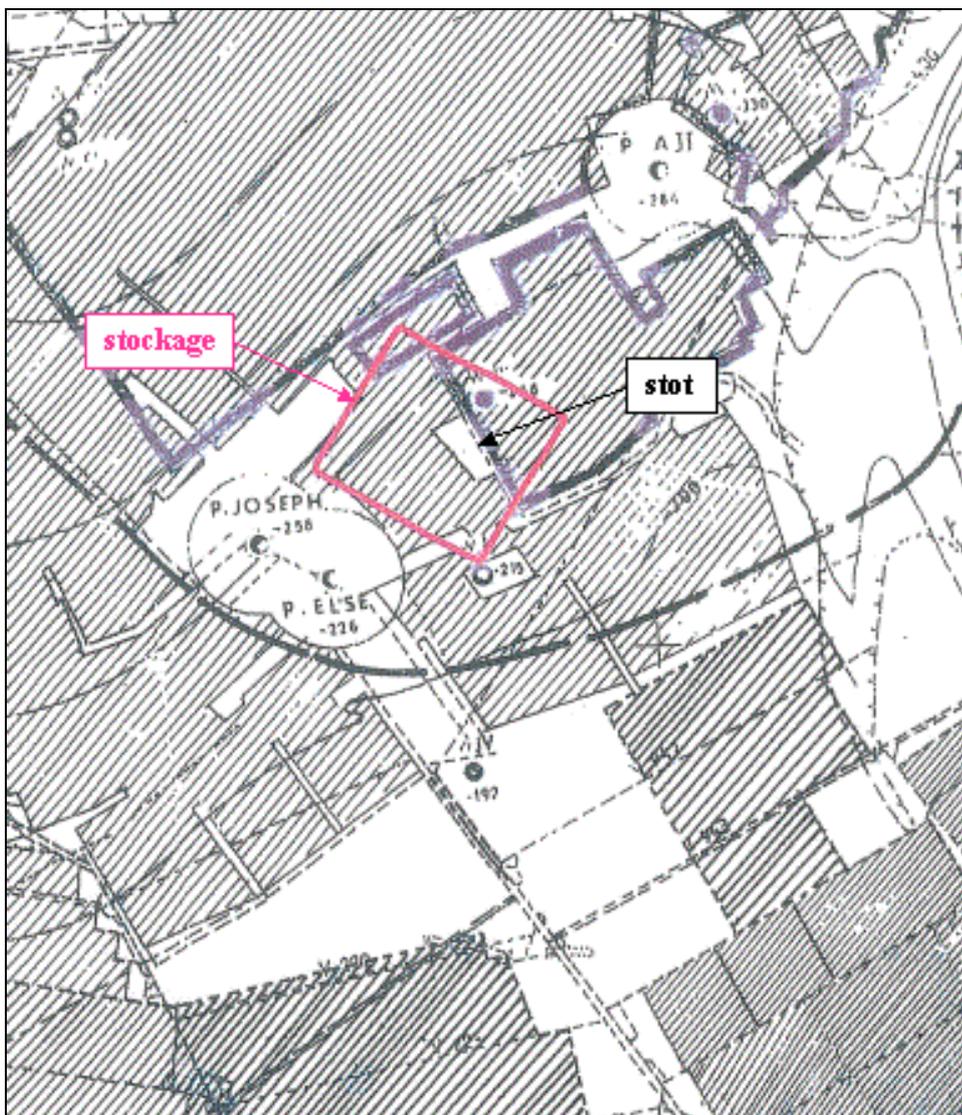
Figure 18 : Plan des travaux miniers indiquant le stockage et le stot conservé

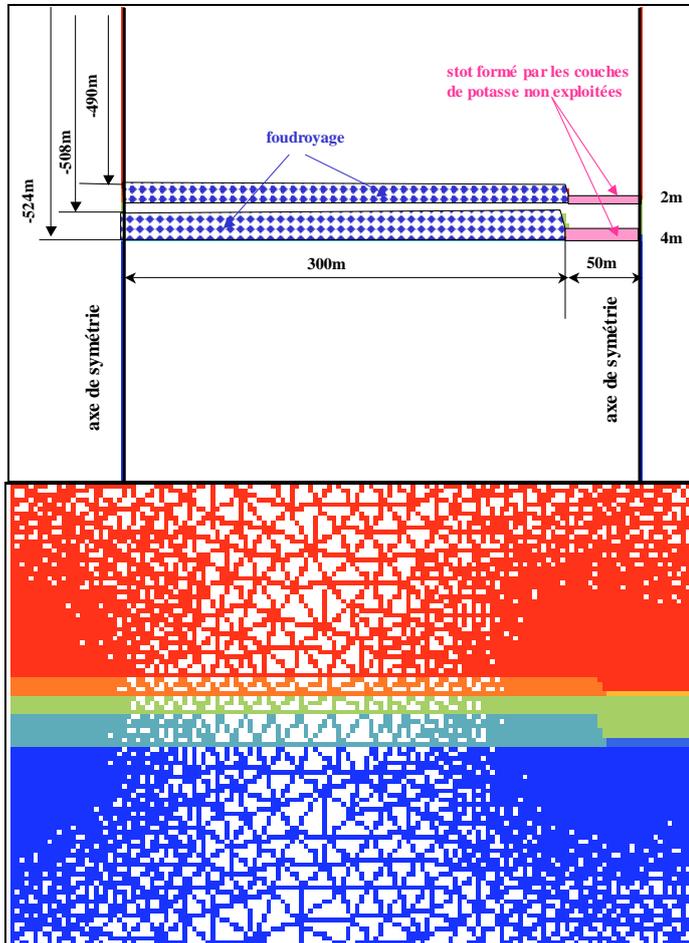
Figure 19 : Modèle numérique utilisé pour étudier l'influence de l'exploitation des couches de potasse sur le stockage (conditions aux limites et détail du maillage)

- un foudroyage affectant verticalement une hauteur de l'ordre de 3 fois la hauteur de la couche exploitée.
- un comportement élastique des terrains en présence et l'utilisation de l'hypothèse des déformations planes
- une stratigraphie des terrains simplifiée prenant en compte trois types de terrains : couches de potasse, sel et foudroyage

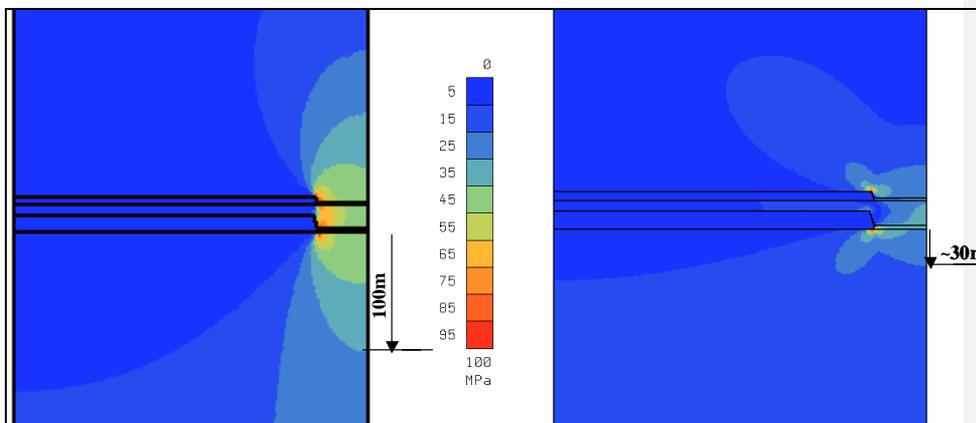
Les résultats de la simulation sont illustrés par la figure 20 qui montre que les deux contraintes verticale et horizontale sont affectées par une concentration liée à l'exploitation des couches su-jacentes et à l'abandon du stot. Nous ne tenons pas compte dans l'analyse ci-dessous des amplitudes des concentrations, mais uniquement de leur tendance en raison de la simplicité du modèle utilisé. Trois faits marquants sont à retenir :

- la perturbation des contraintes est située quasiment à la verticale du stot avec un angle d'influence très limité
- c'est surtout la composante verticale des contraintes qui est la plus affectée par les perturbations avec une extension de la zone d'influence dépassant largement la profondeur du stockage
- la composante horizontale est également concentrée au niveau du stockage, cette condition jouera un rôle important dans la stabilité du toit et du mur des allées situées sous le stot

Figure 20 : Concentrations des contraintes verticale et horizontale induites par l'exploitation des couches de potasse et l'abandon d'un stot

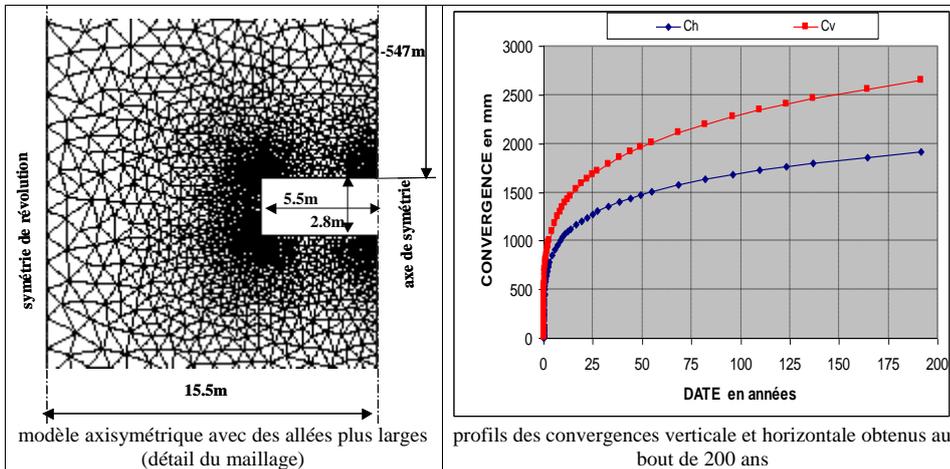
Figure 21 : Modèle proposé et convergences obtenues

Comme le montre la figure ci-dessus, les amplitudes des mouvements sont beaucoup plus importantes dans cette configuration puisque au bout de 200 ans environ, on assiste à la fermeture des allées (convergence verticale équivalente à la hauteur initiale de l'allée). Par ailleurs, les vitesses de ces mouvements pendant la période de mesure sont également très élevées. La figure 22 donne ces mêmes profils dans cette période en comparaison avec le modèle initial proposé par Vouille (les vitesses mesurées sont données par la figure 16).

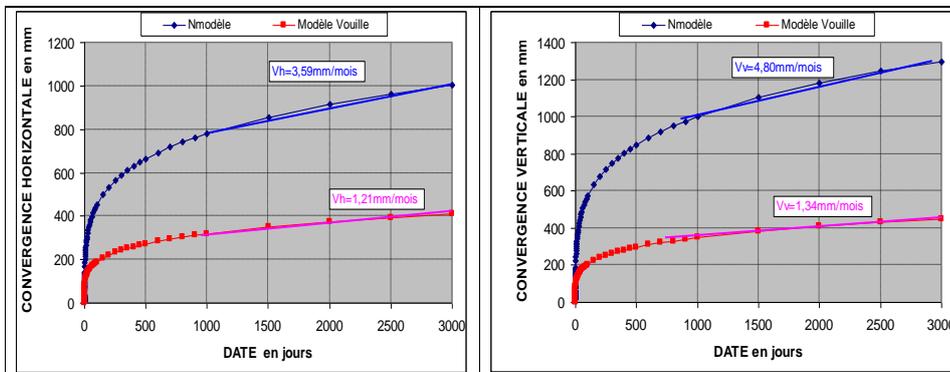
Figure 22 : Confrontation des convergences prévues par les deux modèles

Nous considérons donc que ce modèle est trop pessimiste et ne permet pas de reproduire correctement les mouvements enregistrés (surévaluation à la fois des amplitudes et des vitesses de convergence).

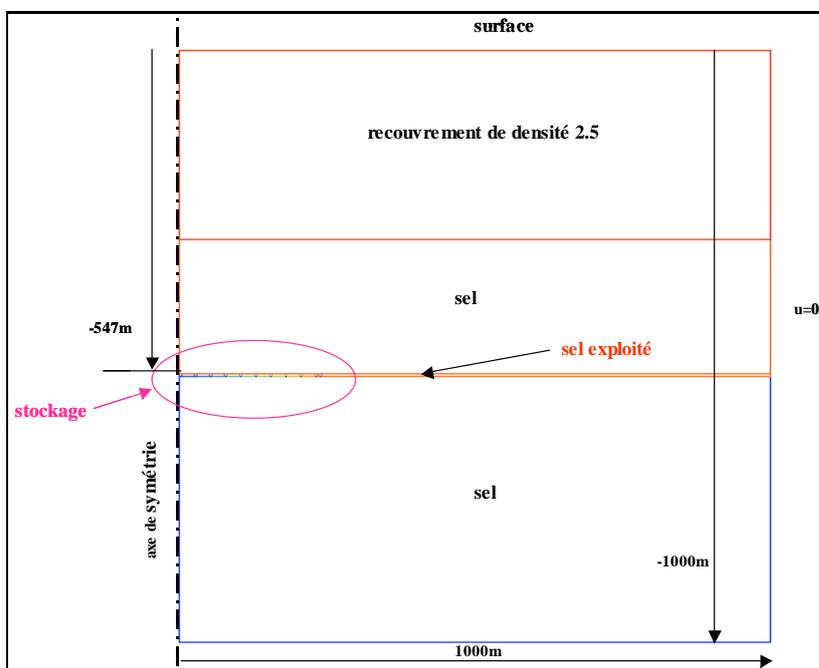
Les galeries des deux voies double (voie centrale et voie de la bordure Ouest) ont une largeur de 5.5m et sont séparées par des piliers de 3 m d'épaisseur. Les 9 piliers identifiés ont des largeur de 20 m et séparés par des allées de 5.5 m (Fig. 23).

Figure 23 : Conditions aux limites du modèle en déformations planes

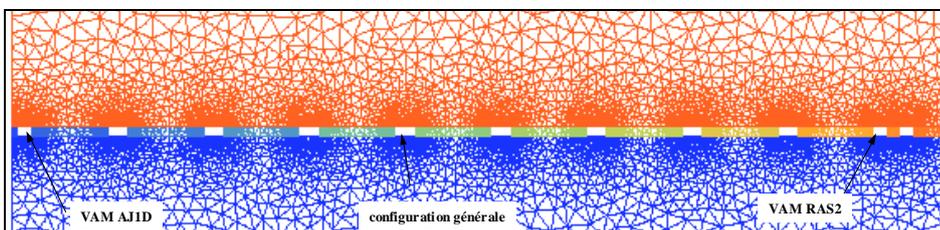
Figure 24 : Détail du maillage indiquant les piliers, les allées et les voies doubles

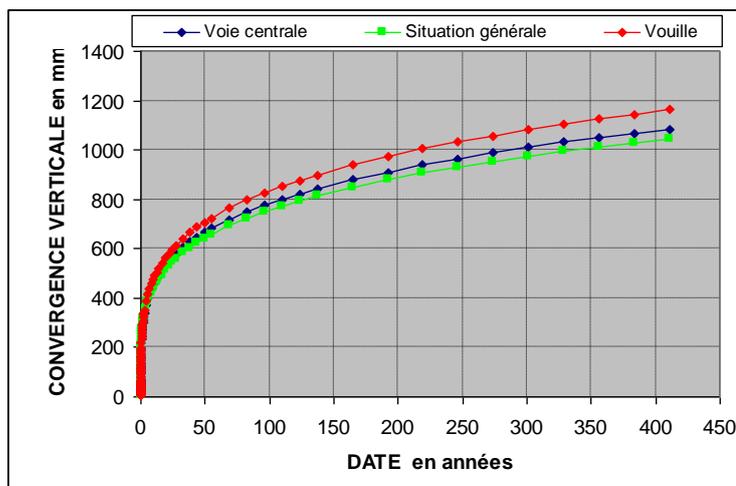
- le modèle en déformations planes donne globalement des résultats homogènes par rapport au modèle axisymétrique à la fois au niveau de la tendance et au niveau de l'amplitude des mouvements
- l'allée à proximité de la voie centrale est effectivement légèrement plus sollicitée que l'allée de la configuration générale, mais la différence des mouvements donnée par le modèle reste très faible.

Figure 25 : Convergences verticales pour les deux allées en comparaison avec la convergence obtenue avec le modèle de Vouille

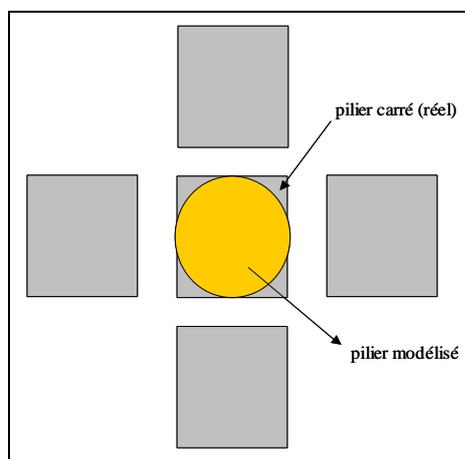
Rappelons que le modèle numérique basé sur l'hypothèse de l'axisymétrie représente le pilier par un cylindre de diamètre 20 m et par conséquent élimine tous ses coins (Fig. 26). Il est donc normal que le modèle ne puisse pas rendre compte de la fracturation qui se manifeste au niveau de ces coins.

Figure 26 : Coins des piliers non considérés dans le modèle numérique

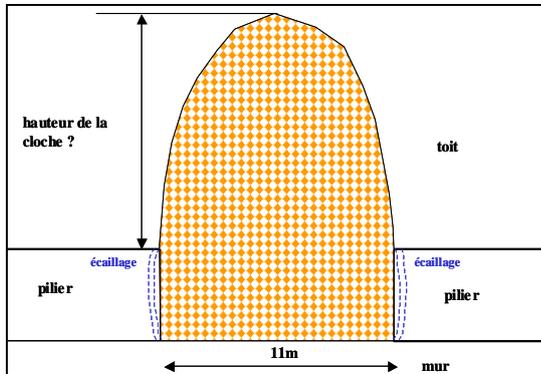
Le mécanisme de rupture du toit a été décrit dans le paragraphe 3.2.3. Nous allons nous placer ici dans la situation la plus pessimiste en considérant que la progression de la rupture vers le haut s'arrêterait uniquement suite au remplissage des vides par auto-remblayage et foisonnement des éboulis (Fig. 27).

Figure 27 : Risques d'instabilité au niveau des voies doubles

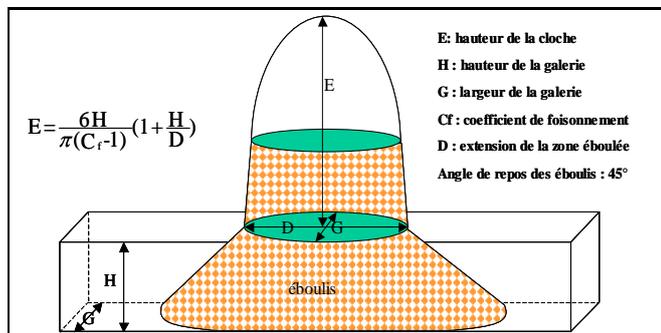
La figure 28 illustre le phénomène de rupture que l'on observe dans ce cas. Si on admet que l'extension D de l'instabilité est de même ordre de grandeur que la largeur de la voie après disparition du pilier intermédiaire (≈ 11 m), le calcul donne une hauteur de rupture permettant d'assurer l'auto-rembayage de l'ordre de 17 m. Pour atteindre la couche inférieure de potasse qui est située à 23 m, il faudrait que l'instabilité se produise avec une extension très locale (environ 4 m), ce qui constitue une condition très peu probable.

Figure 28: Auto-rembayage dans le cas d'une galerie isolée

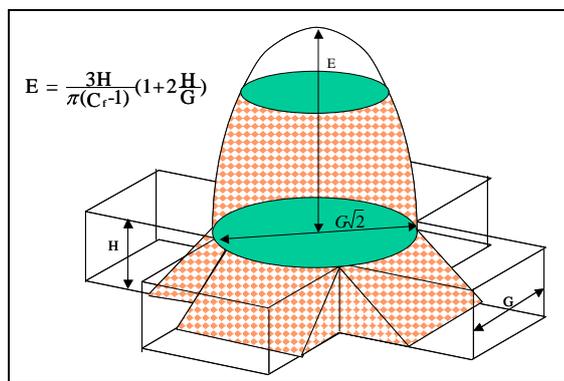
Dans ce cas particulier, nous allons examiner le risque de chute au niveau du croisement de deux voies doubles en négligeant à chaque fois les piliers intermédiaires (carrefour de deux galeries de largeur 11 m, Fig. 29).

Figure 29: Auto-remblayage dans le cas d'un carrefour

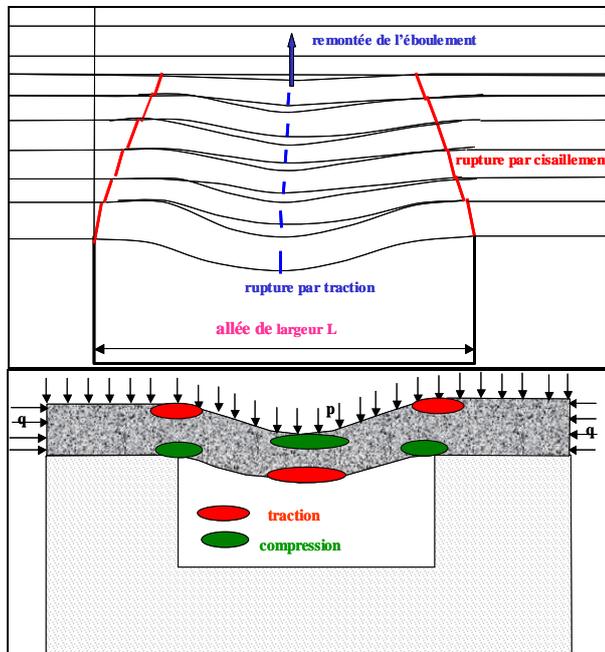
Le mur des allées est soumis aux mêmes phénomènes et la différence de comportement avec le toit se manifeste en particulier au niveau des deux points suivants : tout d'abord la nature et l'épaisseur des bancs ainsi que leurs joints de stratification qui restent l'élément moteur du phénomène, et ensuite le sens du mouvement par rapport à la gravité, qui cette fois-ci maintient les bancs rompus en place et ne les fait pas tomber. On assisterait dans ce cas à l'apparition de fractures inclinées à proximité des piliers (rupture par excès de cisaillement) et de fractures verticales au centre (rupture par excès de traction).

Figure 30 : Mécanisme de rupture d'un toit stratifié dans une allée

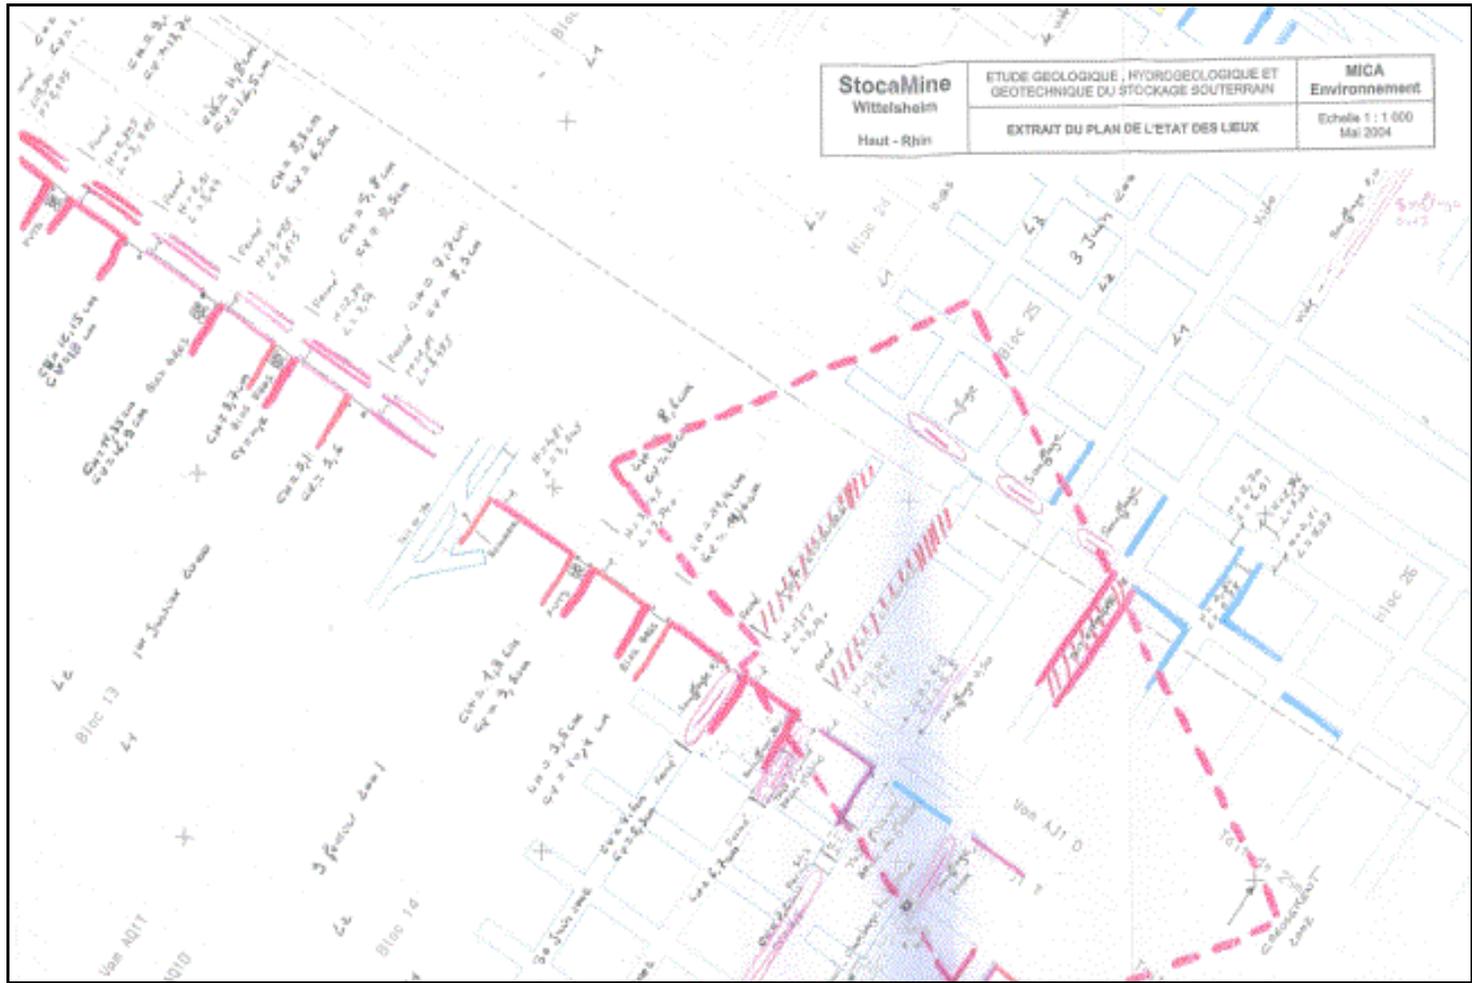
Figure A1.2 : Incidents répertoriés

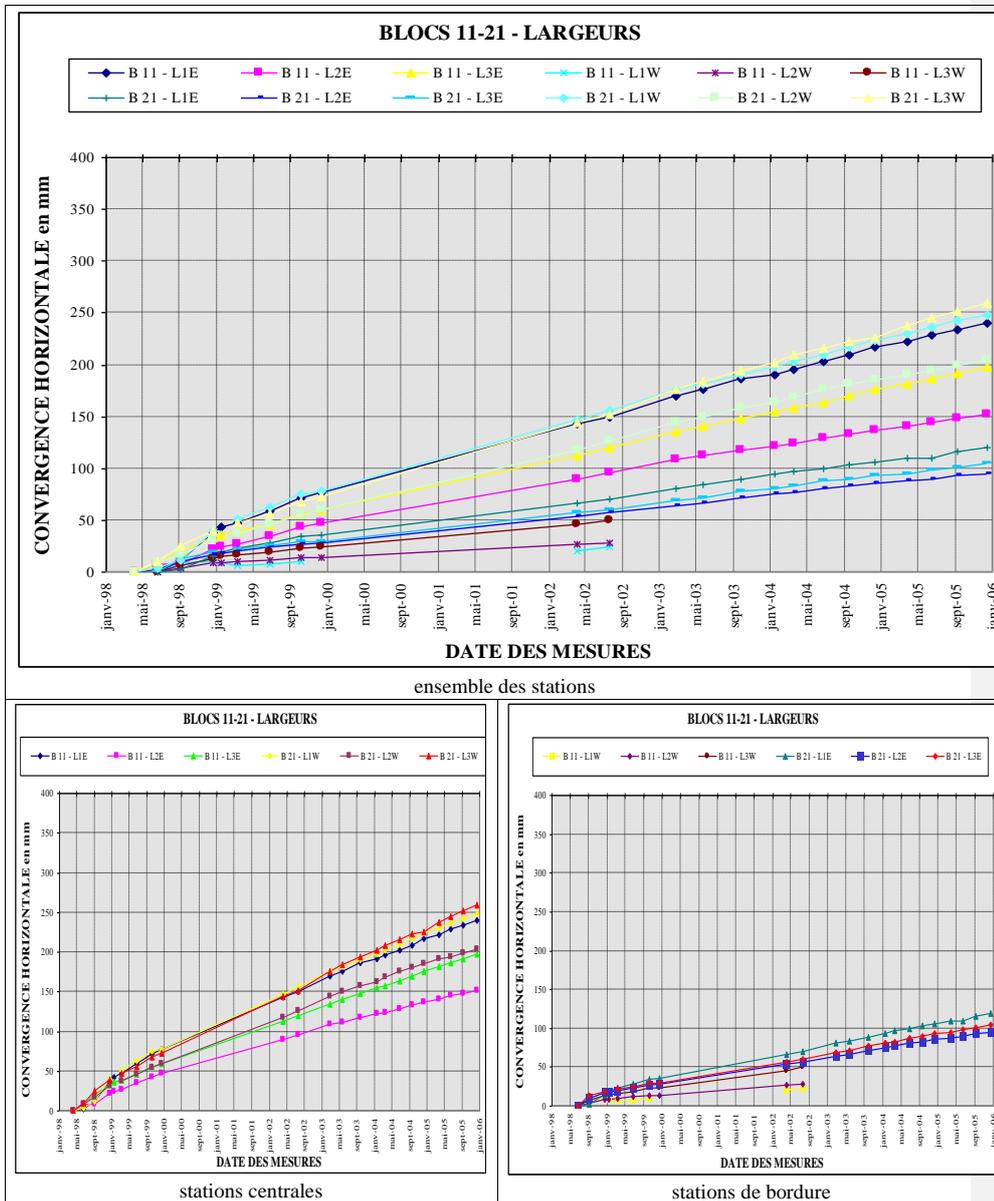
Figure A2.2 : Convergences horizontales mesurées dans les stations des blocs 11 et 21
