STOCAMINE

**ACTUALISATION DE L'ETUDE DE STABILITE DU STOCKAGE
DE DECHETS TOXIQUES DANS LA MINE D'AMELIE**

**F. HADJ-HASSEN
M. TIJANI
Février 2006**

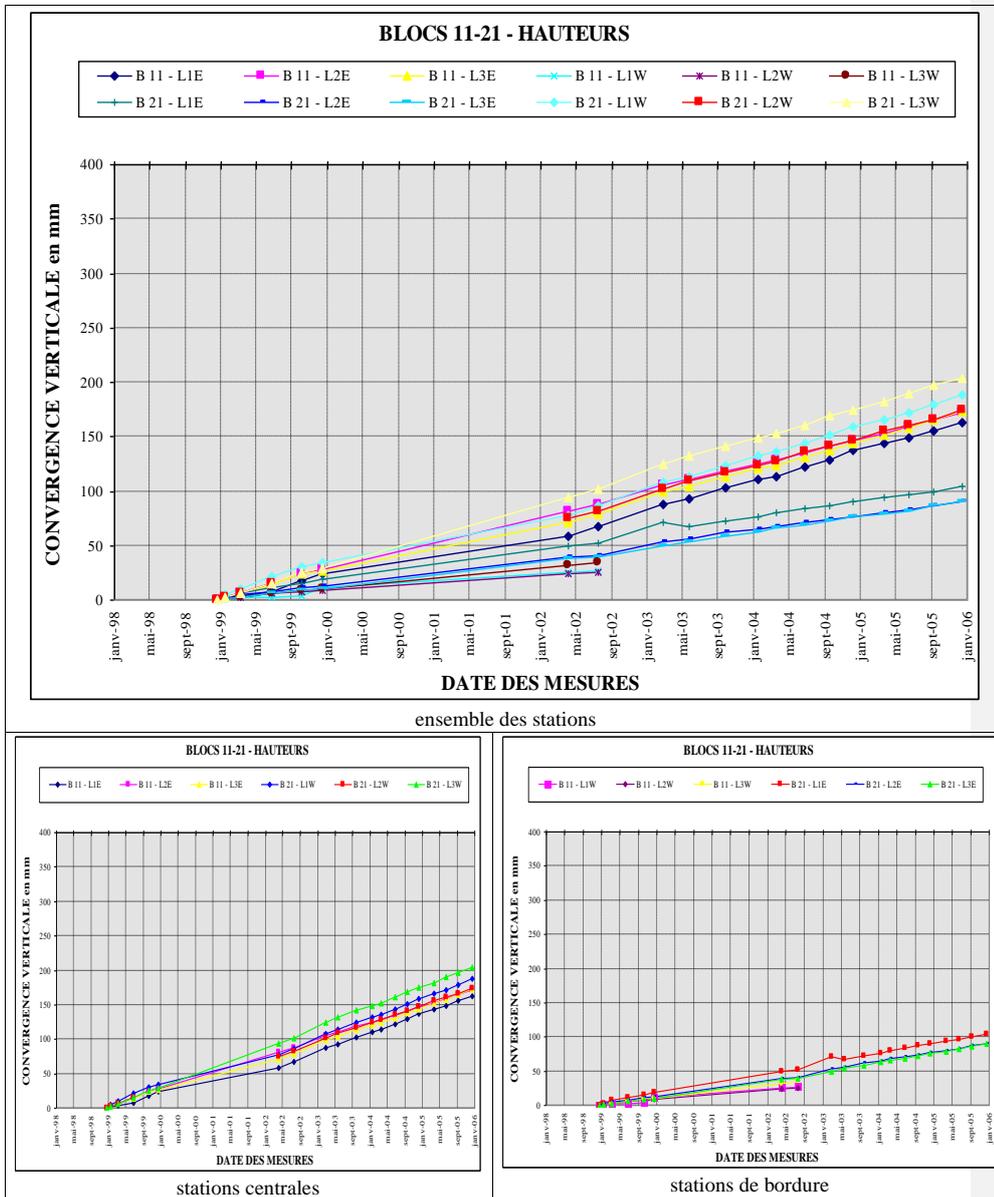
Figure A2.3 : Convergences verticales mesurées dans les stations des blocs 11 et 21

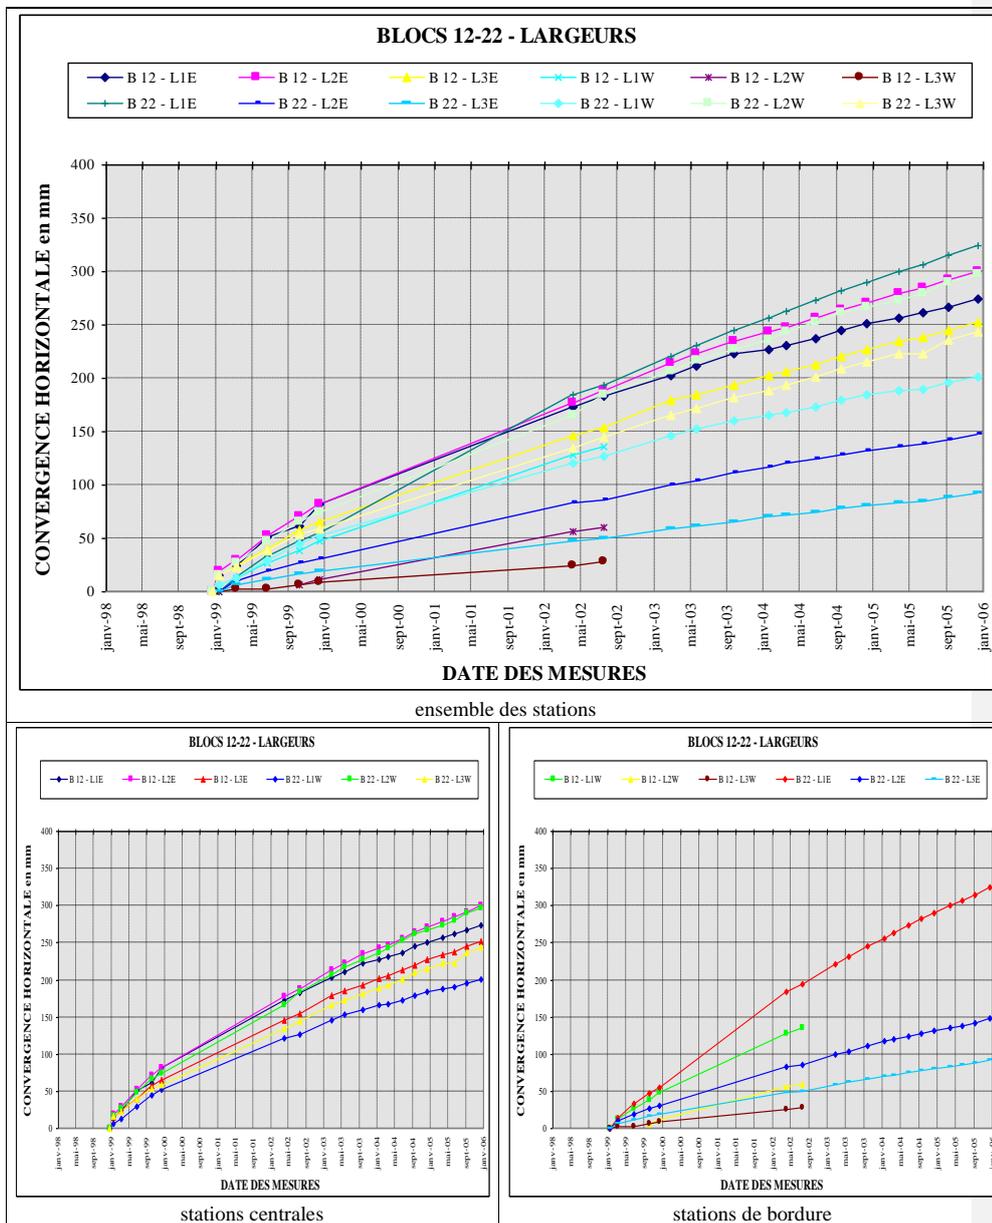
Figure A2.4 : Convergences horizontales mesurées dans les stations des blocs 12 et 22

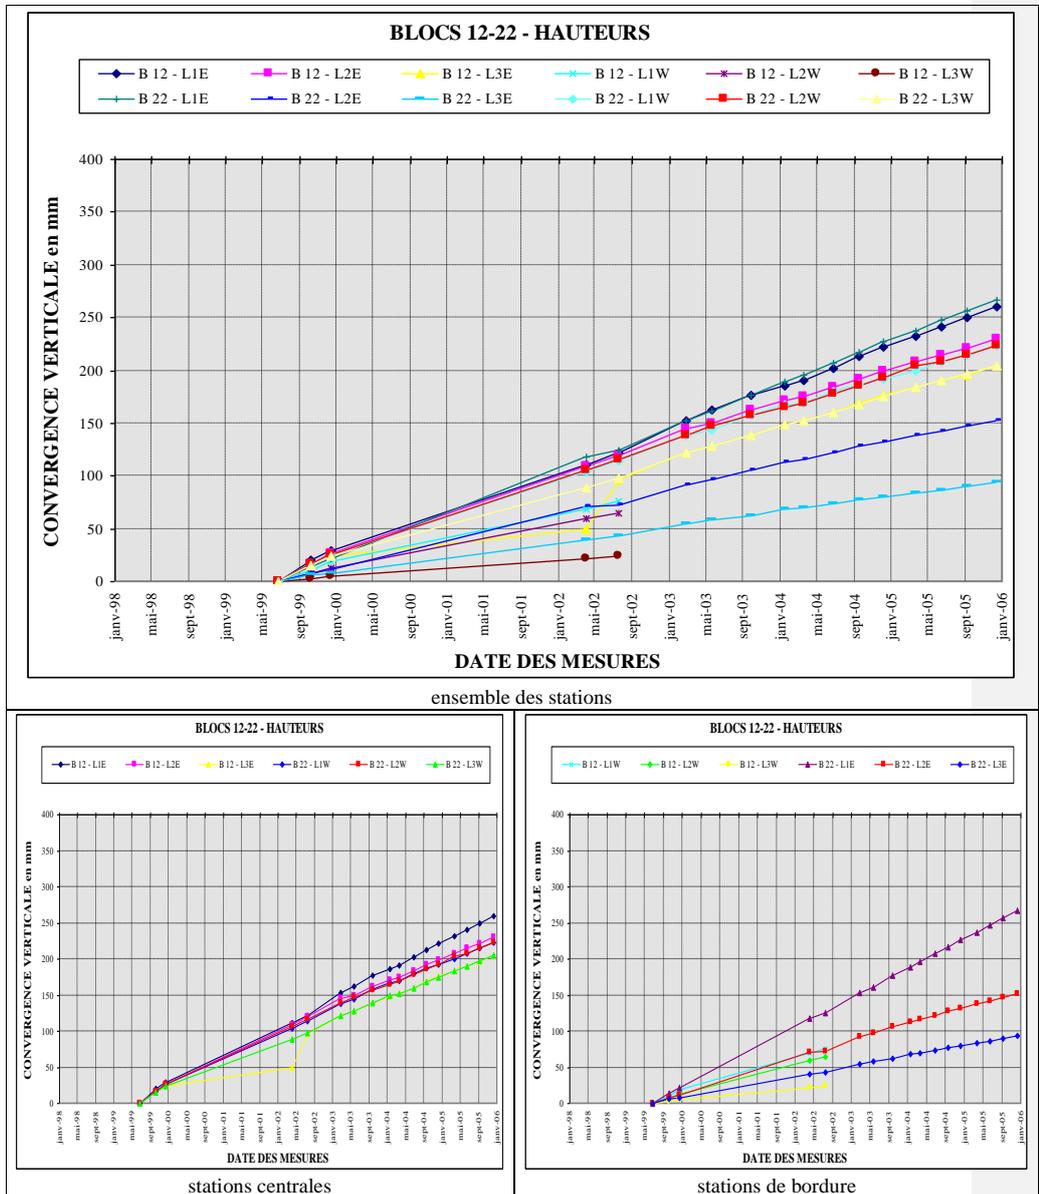
Figure A2.5 : Convergences verticales mesurées dans les stations des blocs 12 et 22

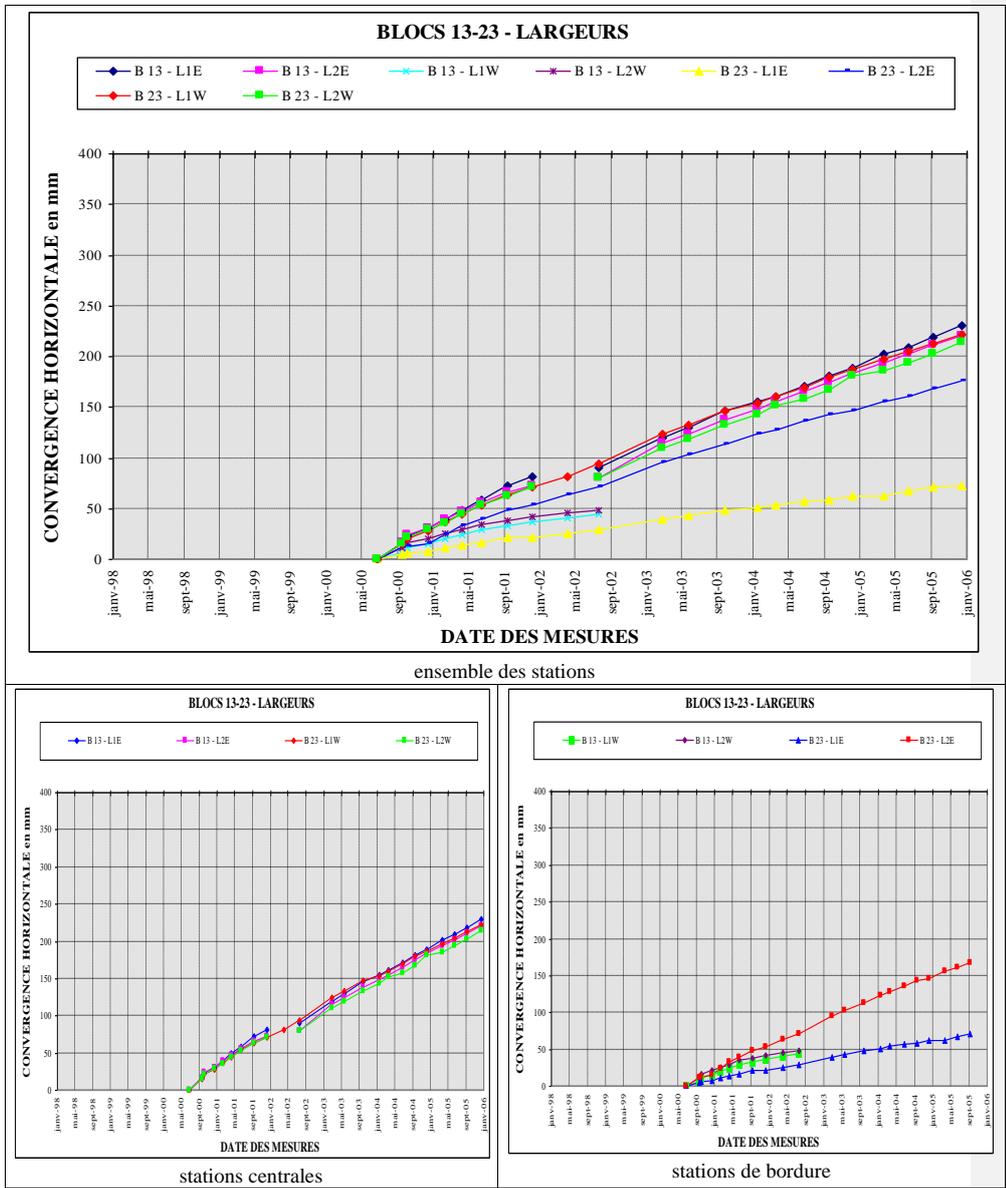
Figure A2.6 : Convergences horizontales mesurées dans les stations des blocs 13 et 23

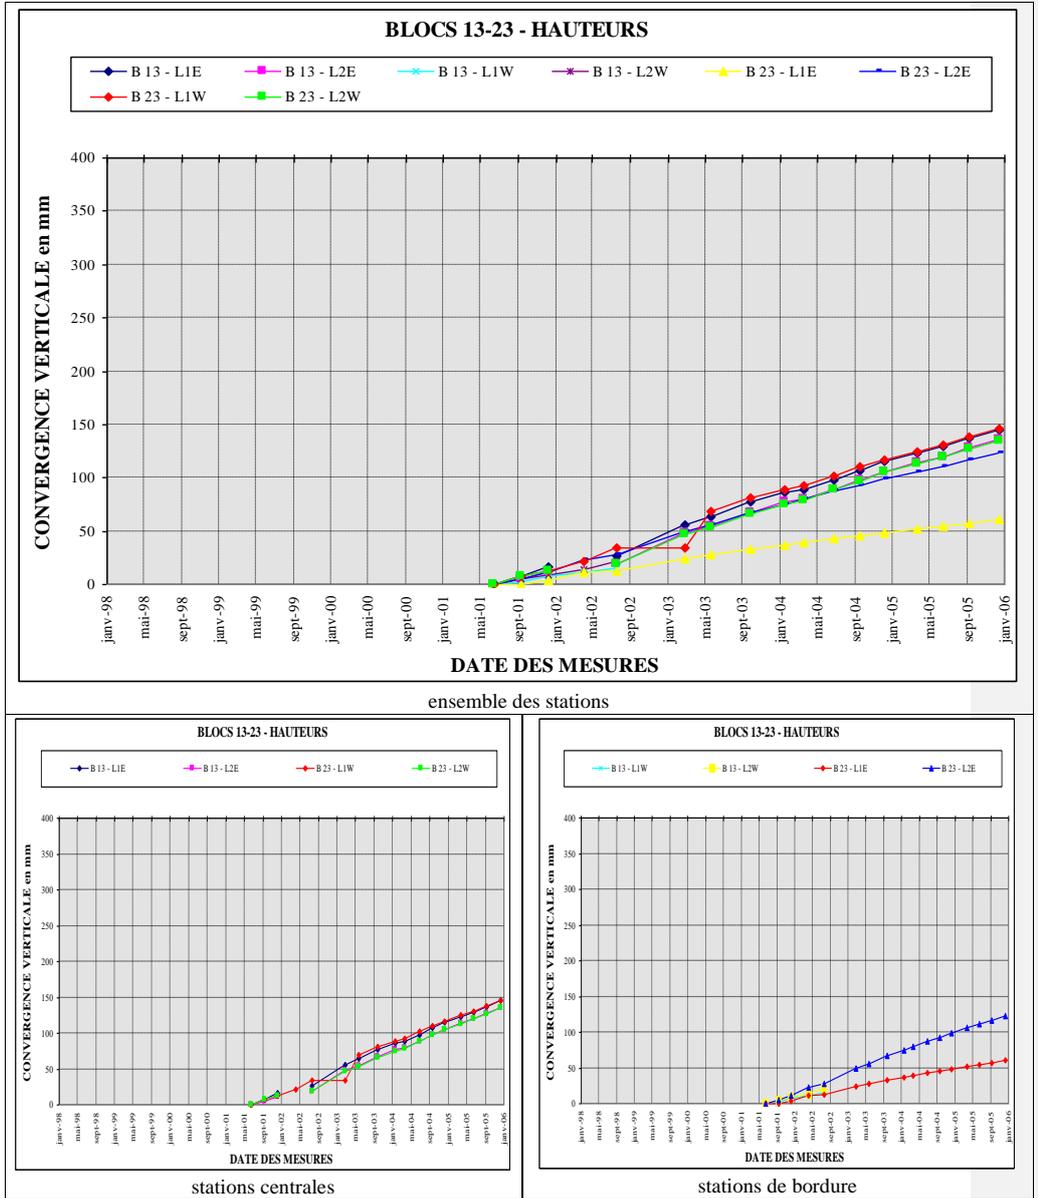
Figure A2.7 : Convergences verticales mesurées dans les stations des blocs 13 et 23

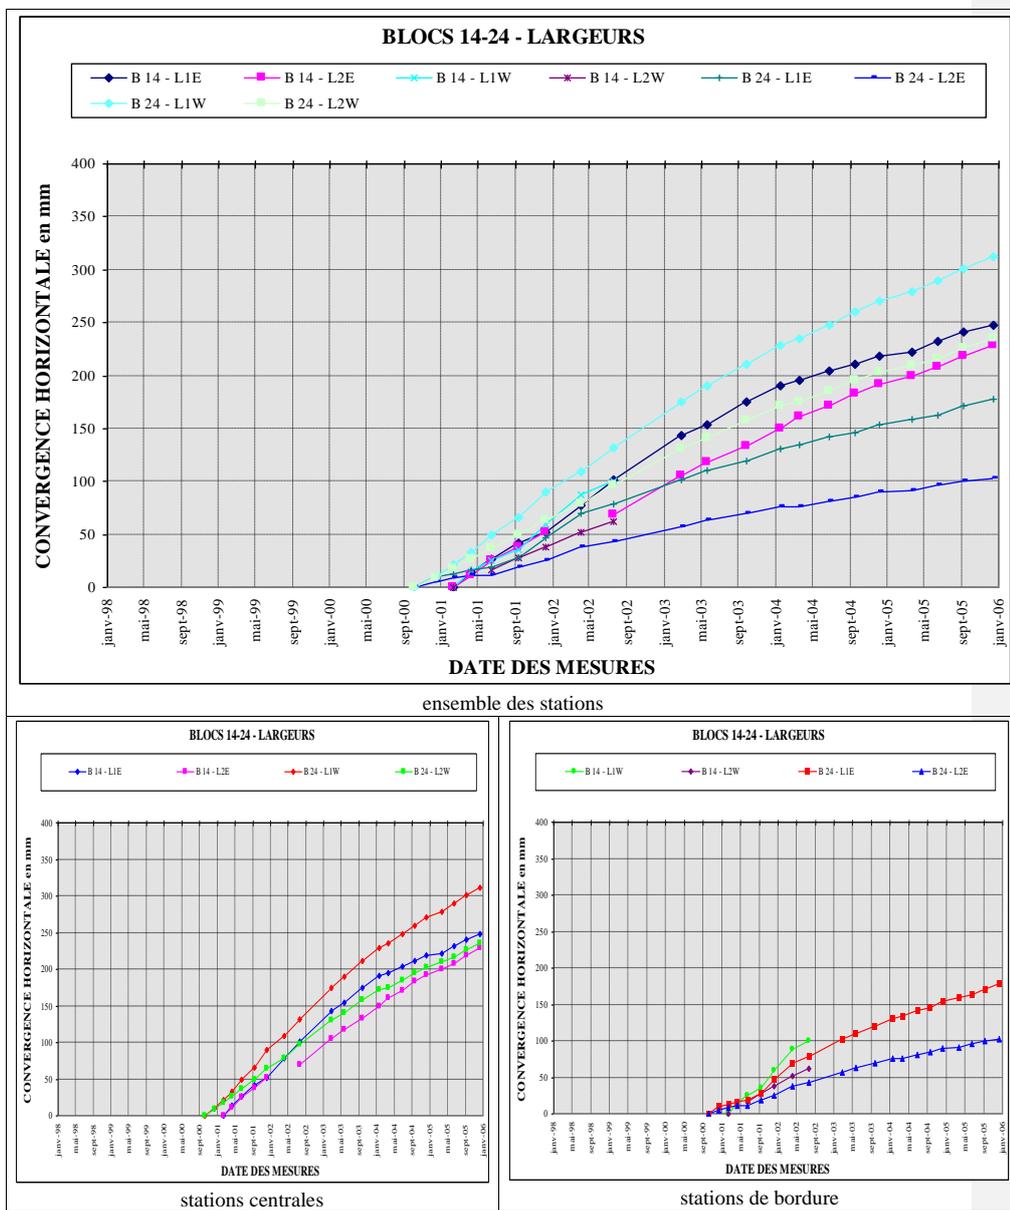
Figure A2.8 : Convergences horizontales mesurées dans les stations des blocs 14 et 24

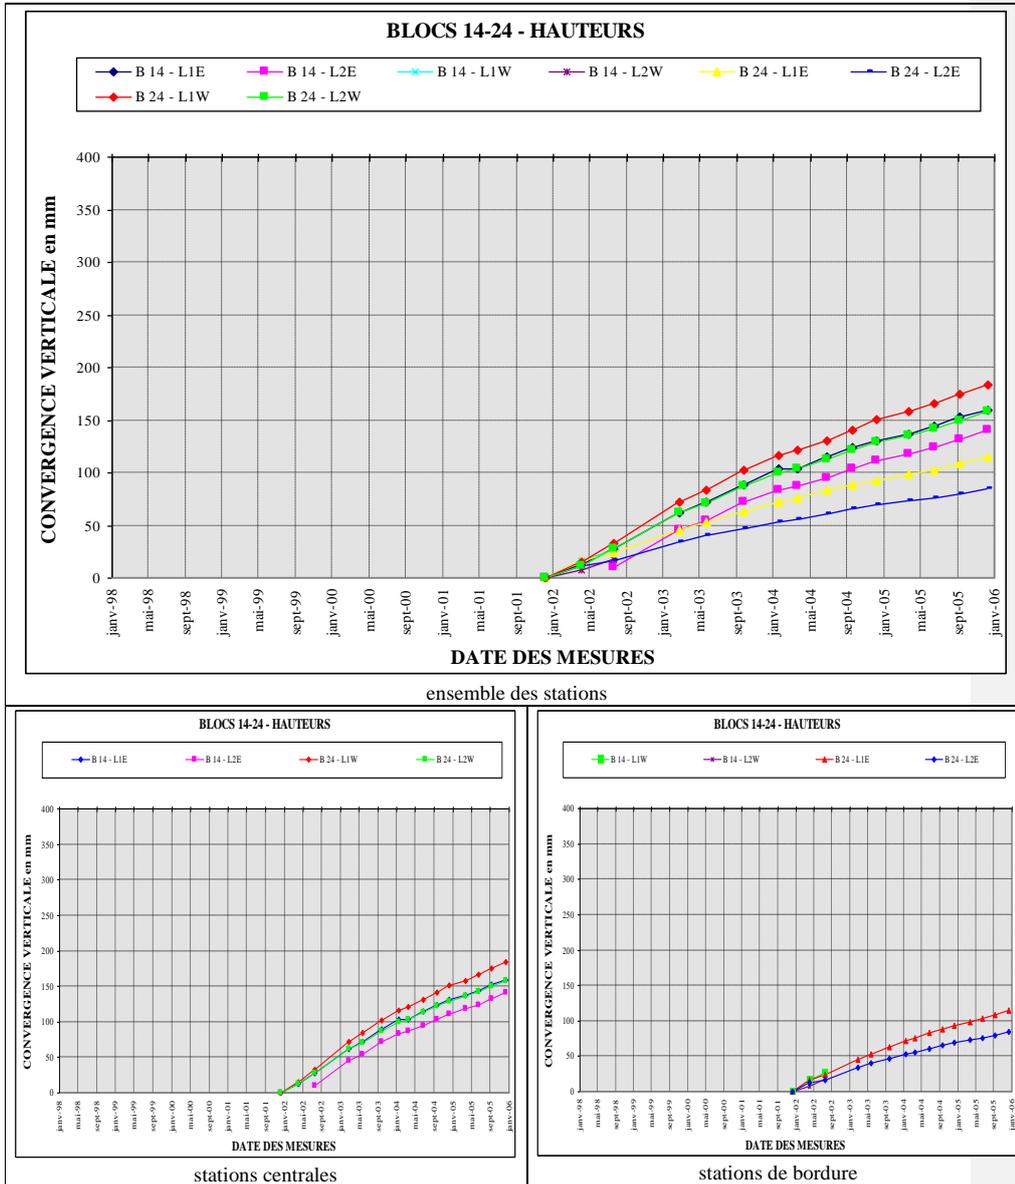
Figure A2.9 : Convergences verticales mesurées dans les stations des blocs 14 et 24

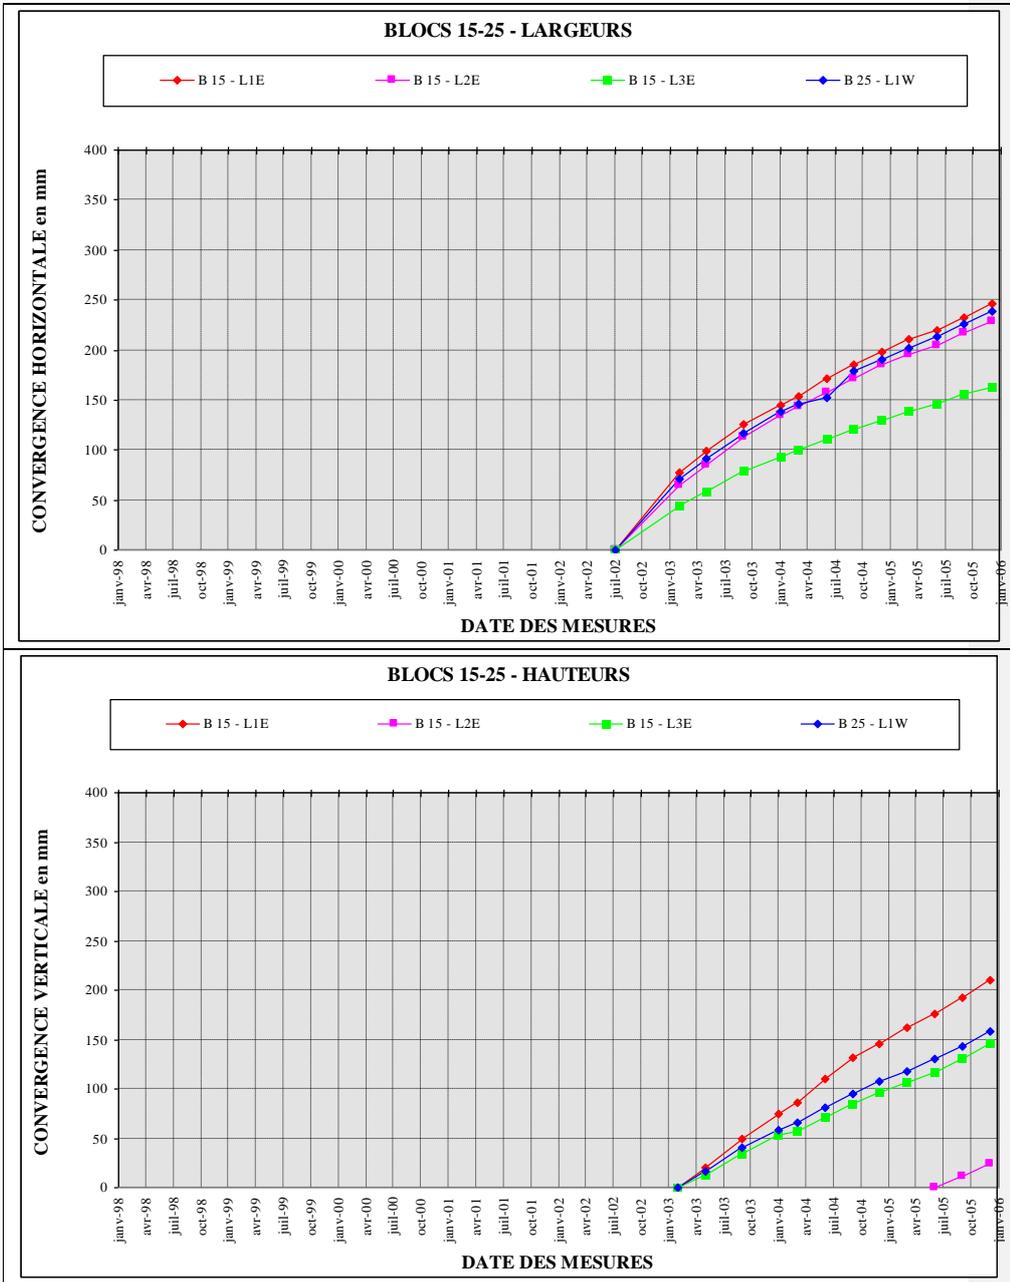
Figure A2.8 : Convergences horizontales et verticales mesurées dans les stations des blocs 15 et 25

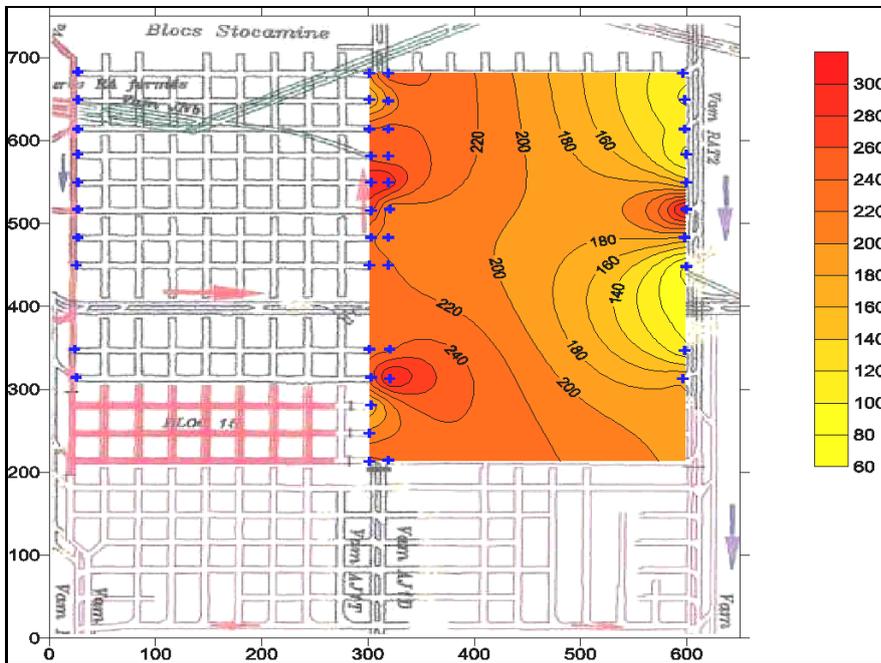
Figure A2.9 : Zones d'iso-convergence horizontale en mm à la date du 12 décembre 2005
(les mesures dans la zone Ouest du stockage se sont arrêtés au mois de juillet 2002 et ne sont donc pas représentées)

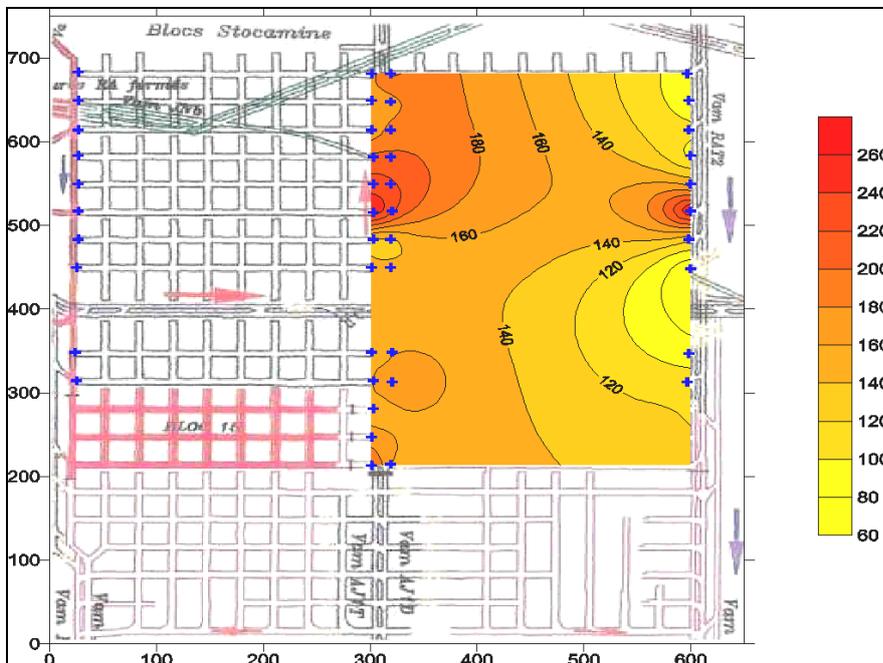
Figure A2.9 : Zones d'iso-convergence verticale en mm à la date du 12 décembre 2005
