La lettre d'information

sur la fermeture responsable du stockage

28 OCTOBRE 2022

LE STOCKAGE SOUTERRAIN STOCAMINE

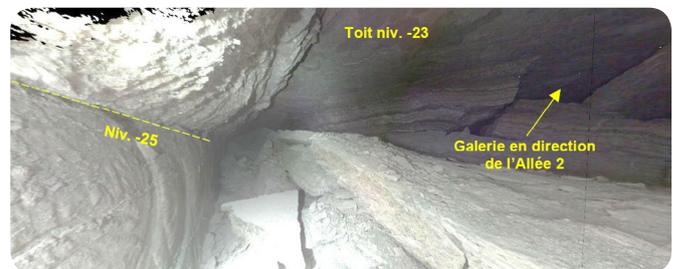
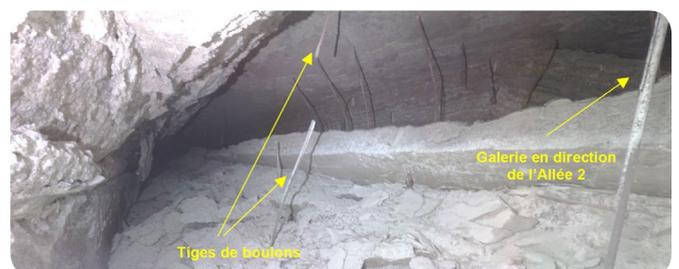
Les MDPA ont analysé les images de scan 3D du bloc 15 fournies par une entreprise spécialisée missionnée avant remblayage de ce bloc. **Les clichés sont sans appel : le toit (plafond) du bloc 15 est complètement effondré, les boulons sont arrachés.**

> Vues sur l'allée 1 du bloc 15.

Les MDPA n'autoriseront personne à pénétrer dans le bloc 15 sous leur responsabilité.

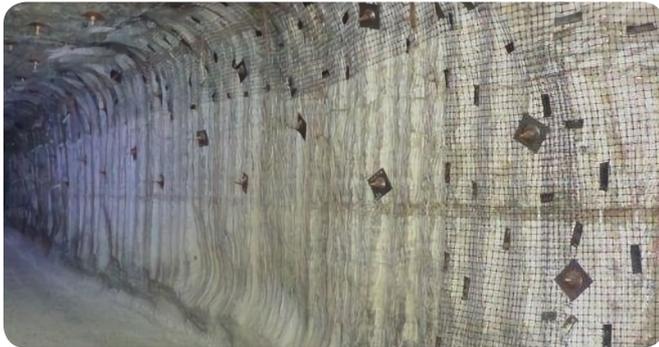
- **Un renforcement par boulonnage de deux tronçons de galerie a été effectué.** Une partie de ces tronçons est située à l'aplomb des zones de futures barrières. **Ces zones ont nécessité une reprise de soutènement** rapide afin de pouvoir les maintenir ouvertes à la circulation et ainsi ne pas compromettre la surveillance et l'entretien de la mine dans les meilleures conditions possibles.

> Le renforcement par boulonnage.

Ces deux tronçons sont soumis à de fortes contraintes, liées en grande partie à la présence de zones non détendues par les exploitations situées au-dessus. Ils sont fortement fissurés au toit (plafond) comme au parement (mur) et **sans action rapide sur ces secteurs, leur dégradation se serait poursuivie à un rythme élevé.**

Le report de tels travaux aurait compromis la sécurité des interventions futures.

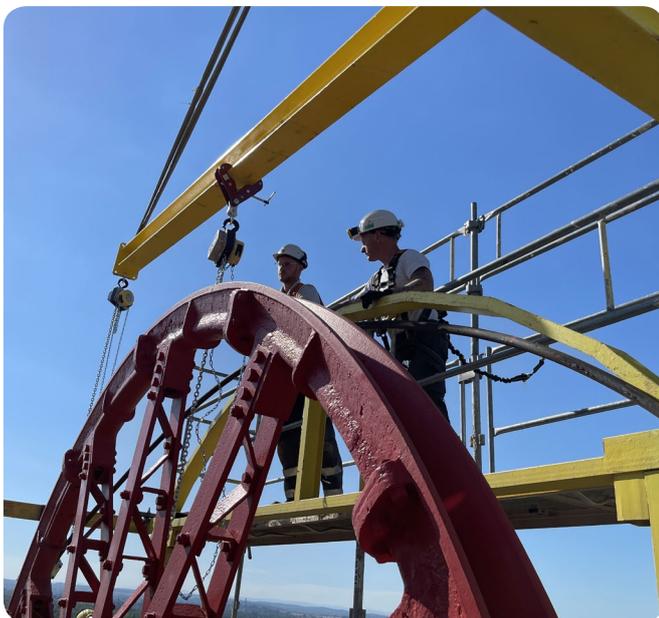
La première quinzaine d'août a ainsi été réservée cette année au **remplacement des molettes du puits Else,** qui avaient perdu beaucoup de matière à cause de la corrosion.

> Remplacement des molettes du puits Else.

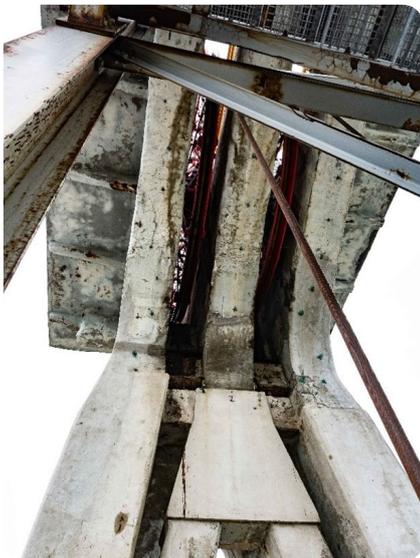
Depuis plusieurs années, l'état du cuvelage du puits Joseph est surveillé étroitement car très corrodé. **Il est très aminci par endroit et plusieurs fuites sont constatées.** Le béton du chevalement du puits Else soumis à l'évacuation de l'air minier chargé en sel, est lui de plus en plus corrodé, et là encore la surveillance est renforcée.

> La corrosion du chevalement du puits Else.

Les MDPa ont mandaté deux experts pour auditer ces installations : Redpath Deilmann qui est l'opérateur minier en charge des puits et DMT, un bureau de contrôle allemand.

Leurs conclusions confirment que malgré les moyens importants mis en œuvre pour entretenir ces installations (plus de 10 millions d'euros par an), la fermeture de la mine doit être engagée sans plus attendre, suivant le planning actuel qui prévoit une fin des travaux au fond d'ici 2027.

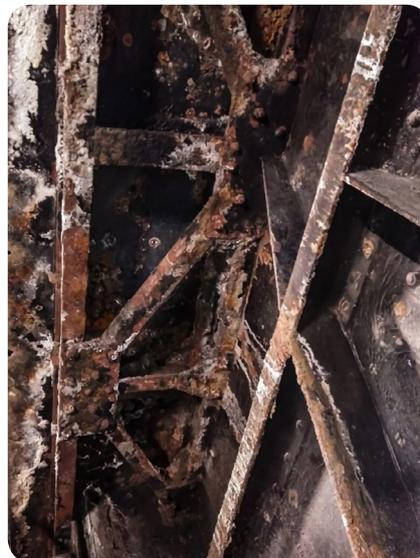
> La corrosion au niveau de l'ancrage des câbles guides du puits Else.

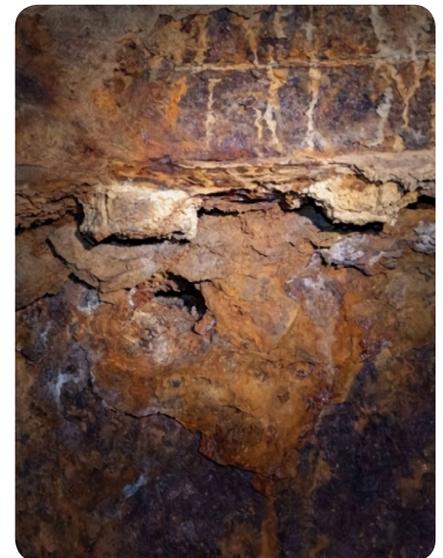
> Le cuvelage du puits Joseph perforé par la rouille.

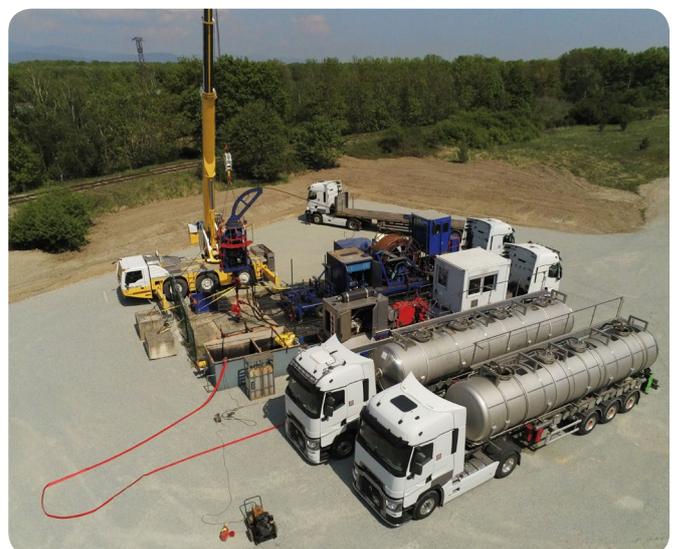
Avec le temps, le sondage VAPB2 a été encrassé par le sel, il a dû être nettoyé par injection d'eau sous pression. **Cette opération, réalisée par Paterna Service, une entreprise française spécialisée, a été un succès.** Suite à ces travaux, une augmentation artificielle du niveau a été logiquement relevée dans le sondage. La baisse de niveau est déjà bien amorcée.

> Nettoyage du sondage VAPB2.

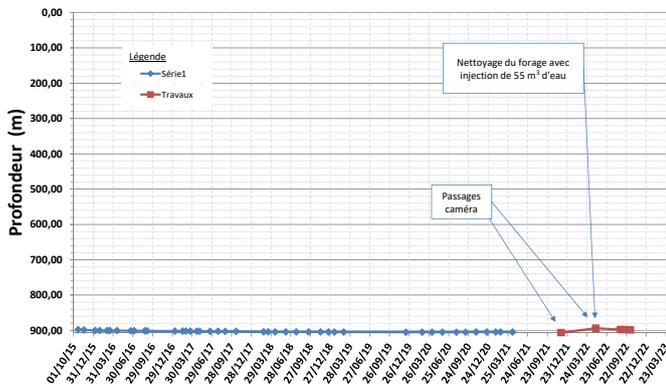
> Suivi de l'ennoyage - Forage VAPB2

La lecture des graphiques de suivi ci-dessous permet de constater que le niveau de fluide évolue très faiblement dans chacun des deux forages.

Il n'y a pas d'ennoyage significatif des vieux travaux.
