**Constat d'experts concernant StocaMine - MDPA Wittelsheim.
Evaluation d'expert d'une nouvelle méthode de déstockage de
colis de déchets dans le bloc 21 (septembre 2015).**

Sondershausen, le 25 septembre 2015

Documentation photographique StocaMine - Mines de Potasse d'Alsace (Visite du 07 septembre 2015)

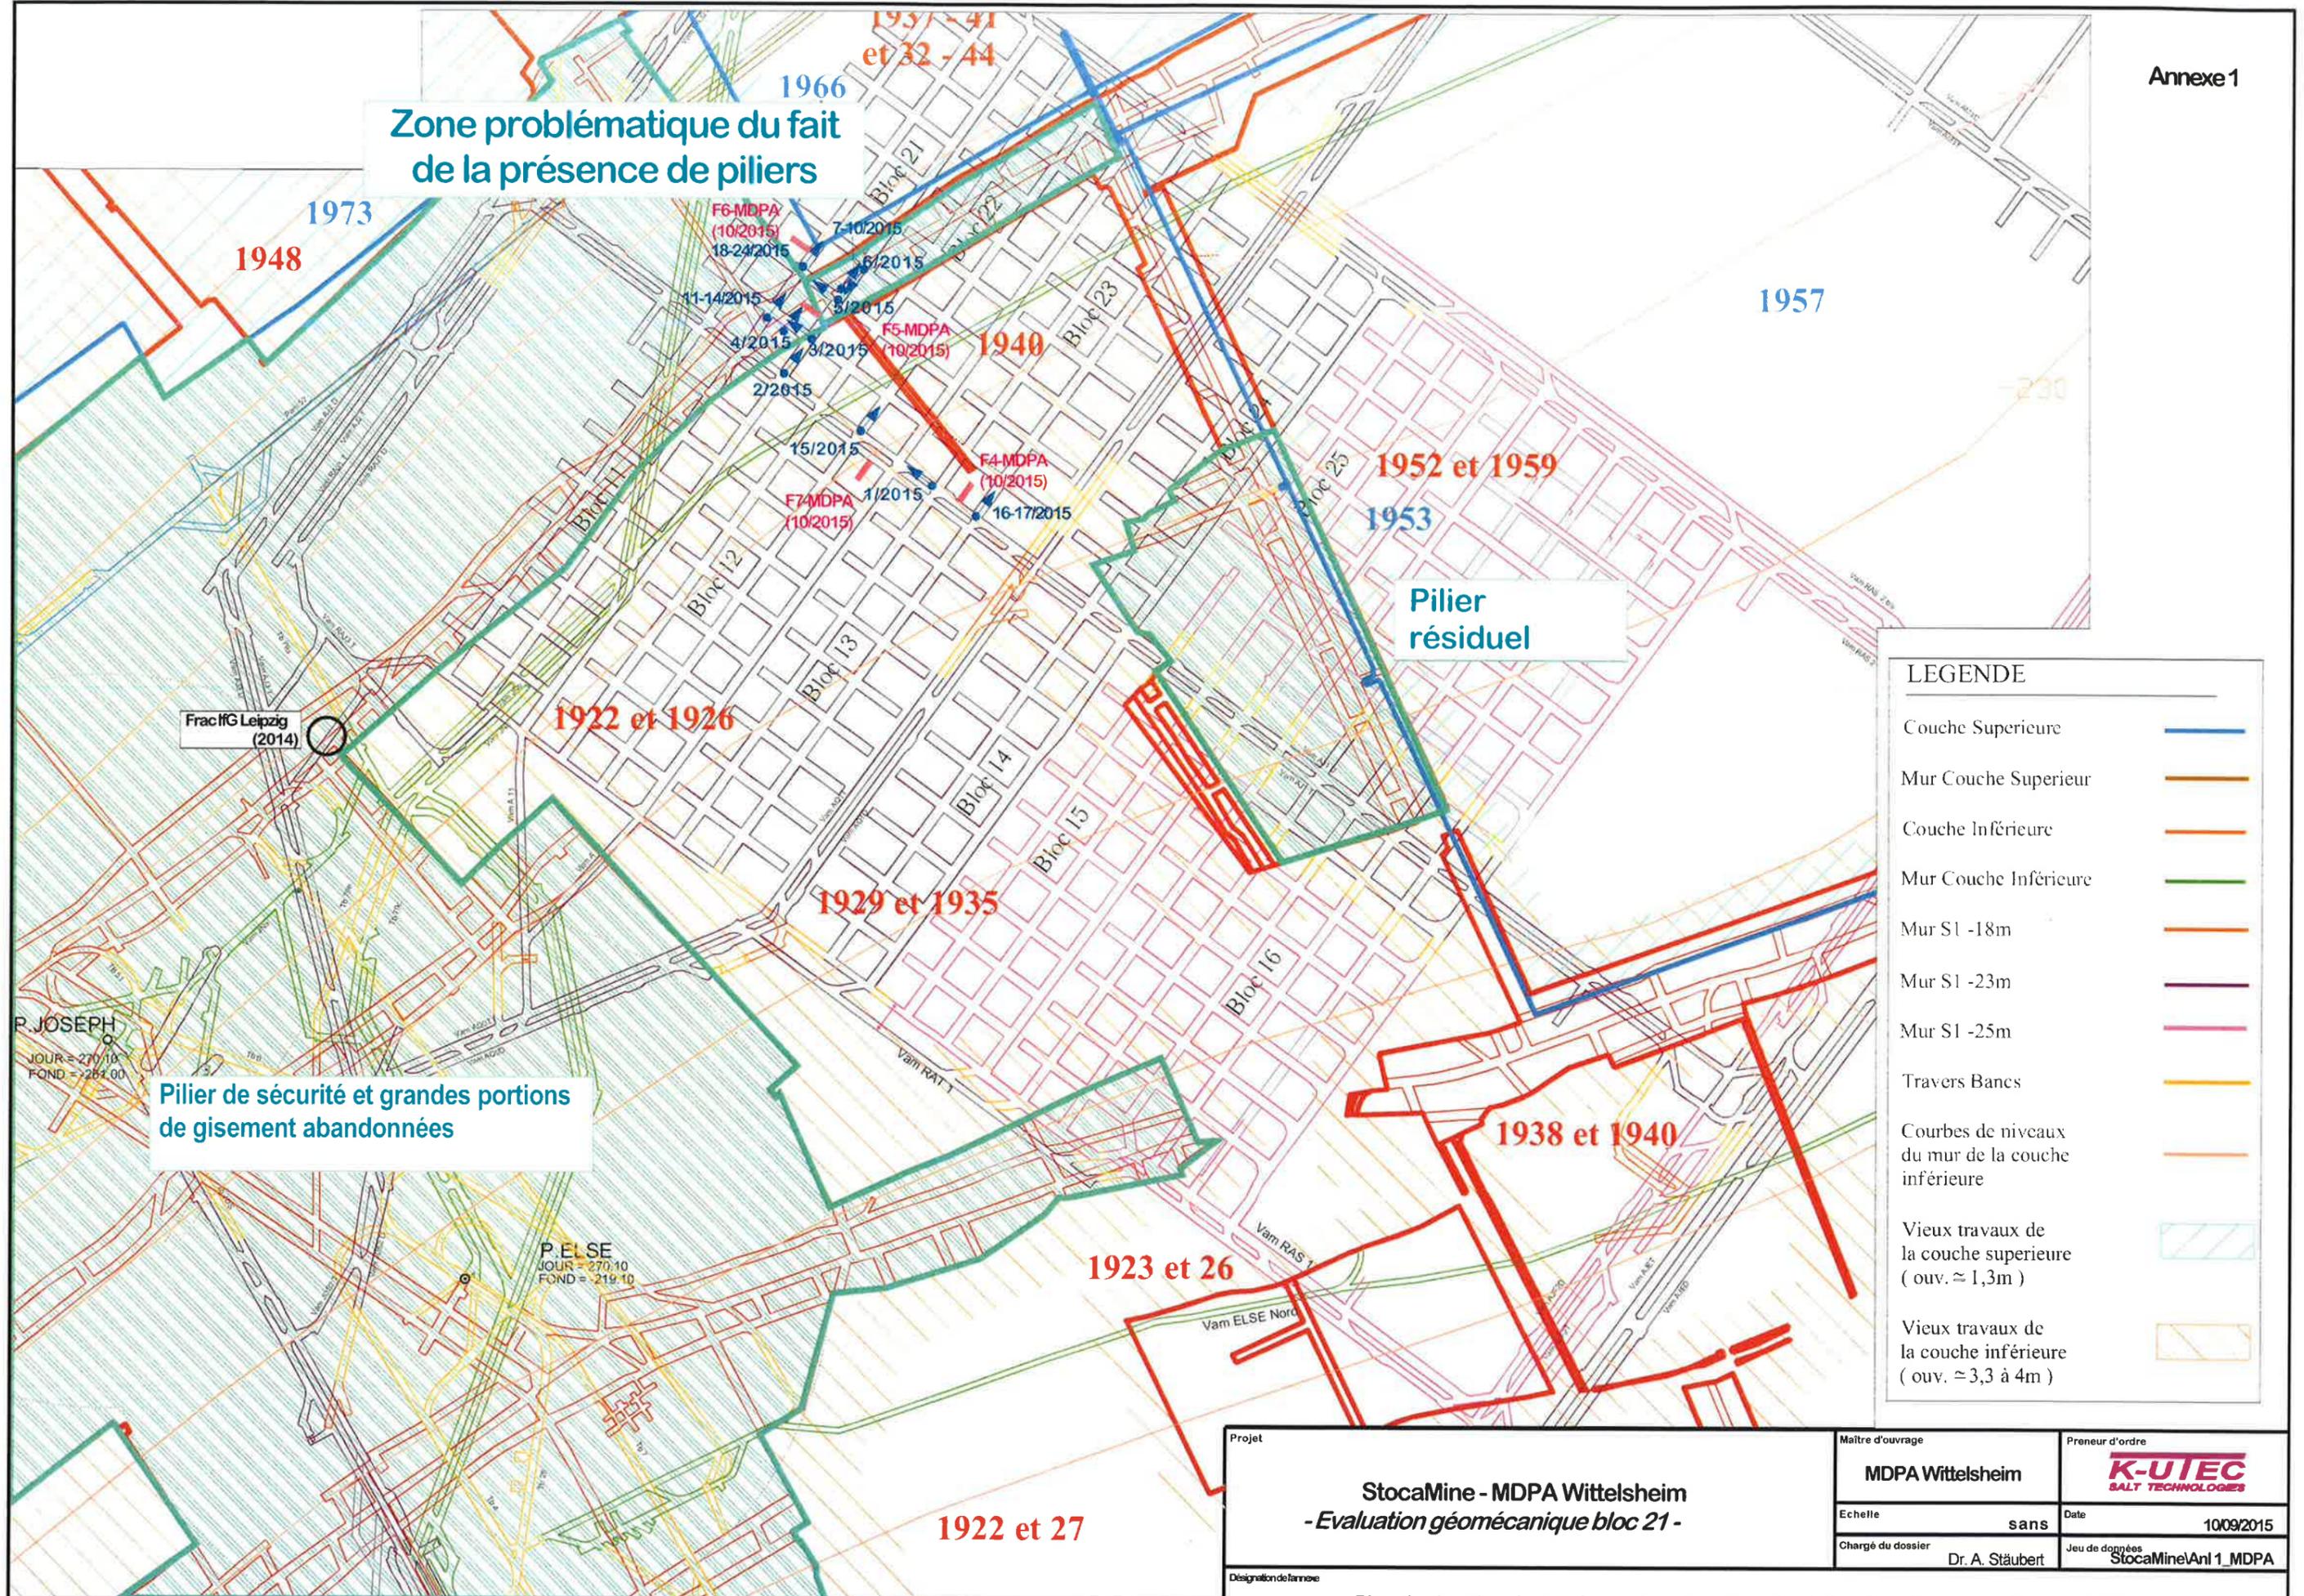
**Plan de situation du site de stockage de déchets et des vieux travaux en longues tailles
Situations par rapport aux piliers résiduels et mesures de fracturation hydraulique planifiées**

La situation du toit rencontrée correspond à celle de l'*allée 21/2*, avec des bancs de toit en biseau décollés, mais sans la compression marquée des colis entre le toit et le mur. En tenant compte des effets des exploitations antérieures des veines de potasse sus-jacentes, la situation géomécanique rencontrée dans l'*allée 21/2* est plus favorable qu'au même niveau de l'*allée 21/1*, avec probablement des effets de pilier résiduel fortement marqués (voir figure 1).

Zone problématique du fait de la présence de piliers

Les mesures de contraintes d'accompagnement au moyen de la *fracturation hydraulique* avec évaluation par les experts ont été discutées le 07 septembre 2015 ; elles sont indépendantes de la reprise des travaux de déstockage dans l'*allée 21/2* et sont actuellement planifiées durant la semaine 43 ⁴⁾.

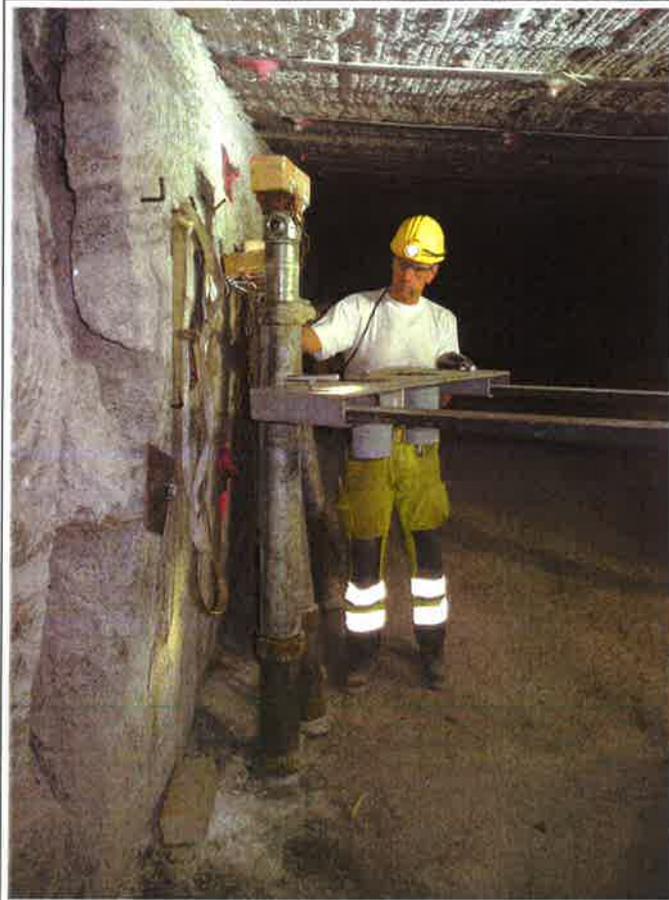
Photo 21/2015

De plus, nous avons démontré l'utilisation d'étauçons supplémentaires dans le *bloc 21 / allée 2*, au niveau de la recoupe A1R7 ("Pose mécanisée d'un étauçon hydraulique depuis une distance sûre", voir plus bas ; photos 21 à 24/2015 du 7 septembre 2015 dans la documentation photographique de l'Annexe 2).

StocaMine / Bloc 21 / allée 2 au niveau de la recoupe A1R7. Démonstration^{*)} : Pose mécanisée d'un étau hydraulique depuis une distance sûre.
Prise de l'étau à l'aide d'un porte-étau spécial attaché aux fourches d'un chariot élévateur dans la zone sécurisée. Photo du 07 septembre 2015.

De manière analogue, elle règle également la pose sans opérateur (mécanisée) des étauçons hydrauliques depuis une distance sûre (Annexe 5).

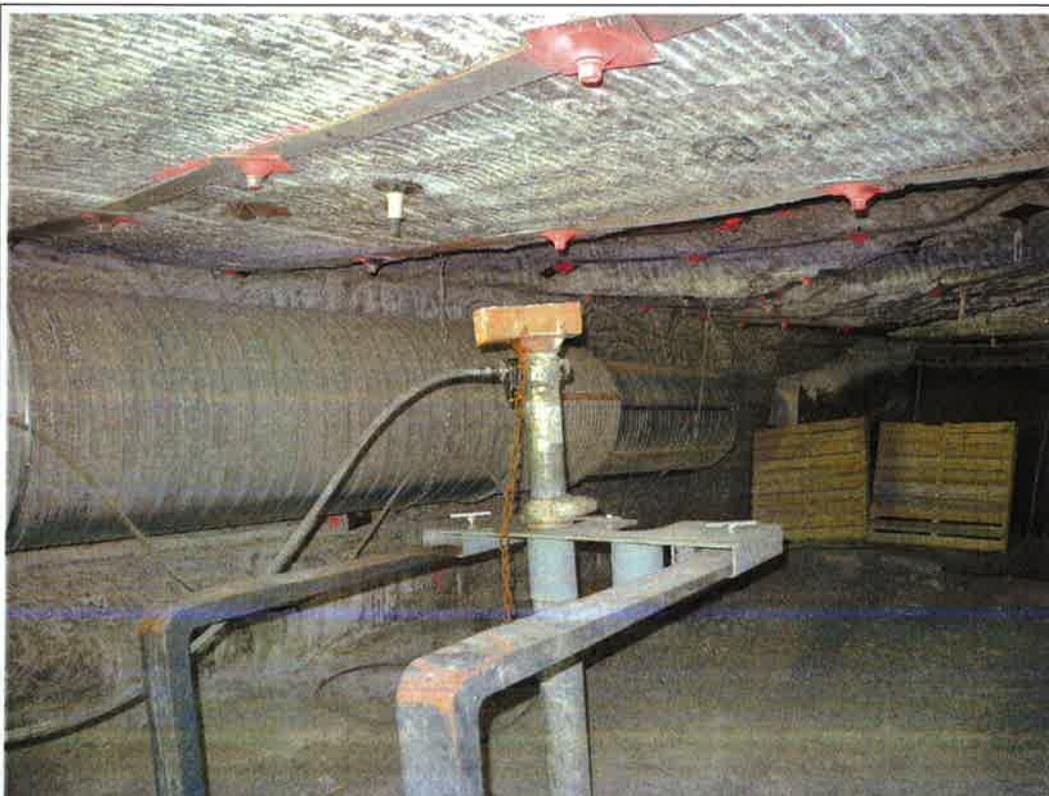
Photo 22/2015

StocaMine / Bloc 21 / allée 2 au niveau de la recoupe A1R7. Démonstration^{*)} : Pose mécanisée d'un étau hydraulique depuis une distance sûre. Pose sans opérateur de l'étau dans la zone "non sécurisée" à l'aide d'un chariot-élévateur avec outil porte-étau. Photo du 07 septembre 2015.

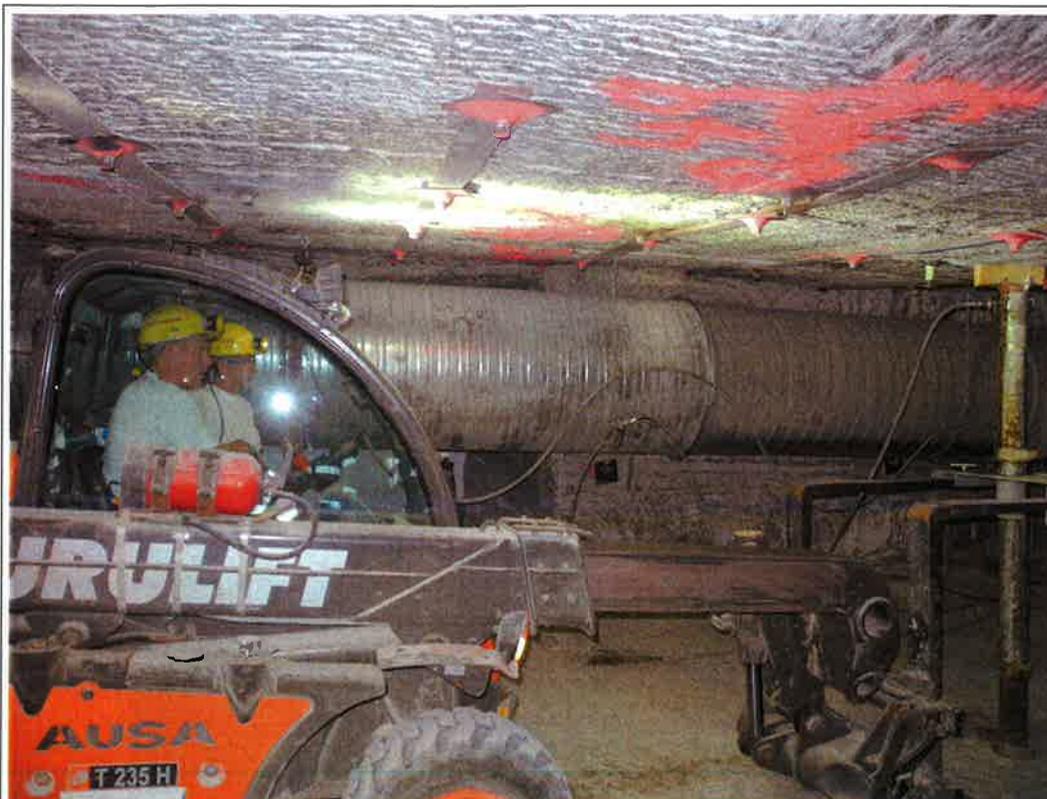
Photo
23/2015

StocaMine / Bloc 21 / allée 2 au niveau de la recoupe A1R7. Démonstration^{*)} :
Pose mécanisée d'un étançon hydraulique depuis une distance sûre. Pose sans opérateur de l'étançon dans la zone "non sécurisée" ; mise en pression au moyen d'un flexible haute pression, pistolet d'injection et pompe haute pression. Opérateur et cariste dans la zone sécurisée.
Photo du 07 septembre 2015.

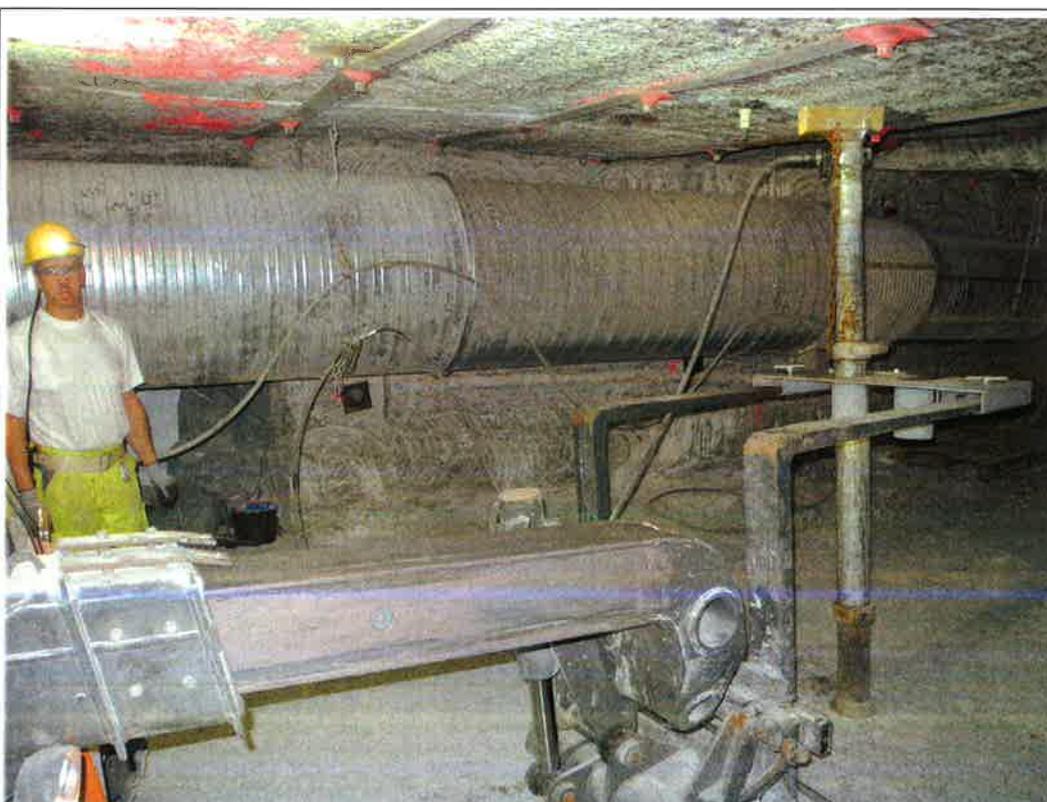
Photo
23a/2015

StocaMine / Bloc 21 / allée 2 au niveau de la recoupe A1R7. Démonstration^{*)} :
Pose mécanisée d'un étançon hydraulique depuis une distance sûre. A gauche : opérateur chargé d'actionner le pistolet d'injection. Détail de la photo n° 23/2015 du 07 septembre 2015.
